HAUGANES
DALVÍKURBYGGÐ
HÚSAKÖNNUN

DALVÍKURBYGGÐ

APRÍL 2022

1. Yfirlit

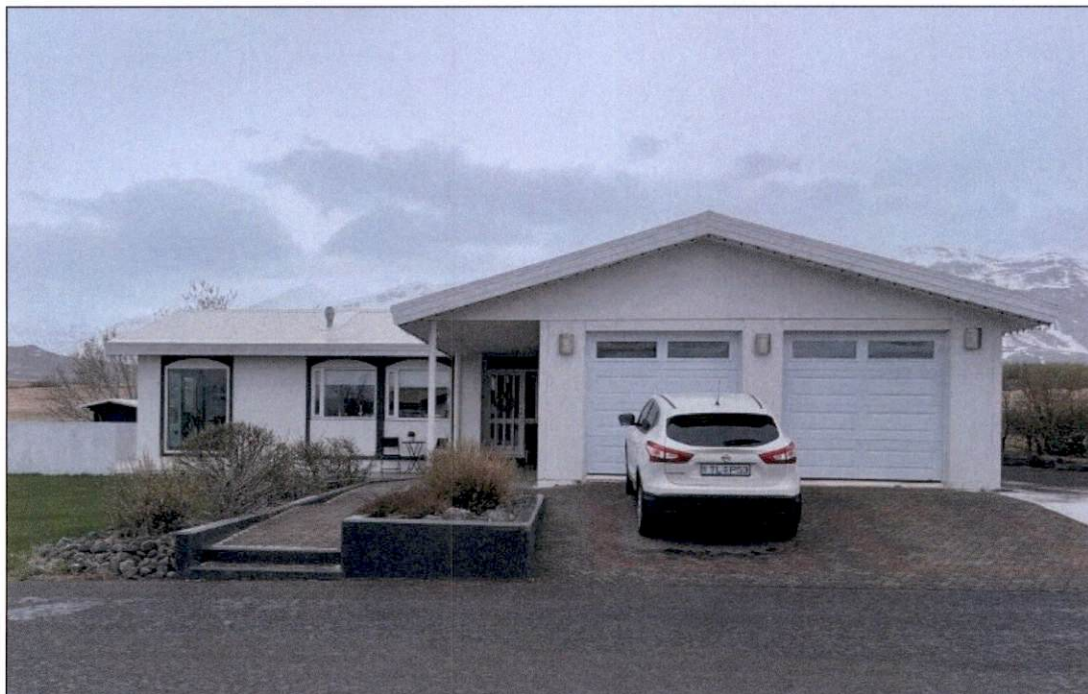
3.1. Lyngholt 1

Hönnuður:	Arko.
Notkun:	Einbýlishús.
Aðalbyggingarefni:	Steypa.
Þakgerð:	Tvíhalla þak.
Klæðning:	Múrhúðun
Þakklæðning:	Bárustál.
Undirstöður:	Steinsteypur.
Lýsing:	Húsið er látlaut einnar hæðar steinhús með sambyggðum bílskúr.
Núverandi staða:	Húsið er í góðu ástandi.
Viðbygging/breytingar:	Engar.

Byggingarstíll:	Nútímabygging, óflokkað.
Byggingarlistrænt gildi:	Meðal.
Menningarsögulegt gildi:	Miðlungs.
Umhverfisgildi:	Húsið hefur gildi sem hluti af götummyndinni.
Upprunaleg gerð:	Ytra útlit hússins hefur ekki tekið neinum breytingum frá upprunalegri mynd.
Varðveislugildi:	Ekki er gerð tillaga að sérstökum verndunarákvæðum.

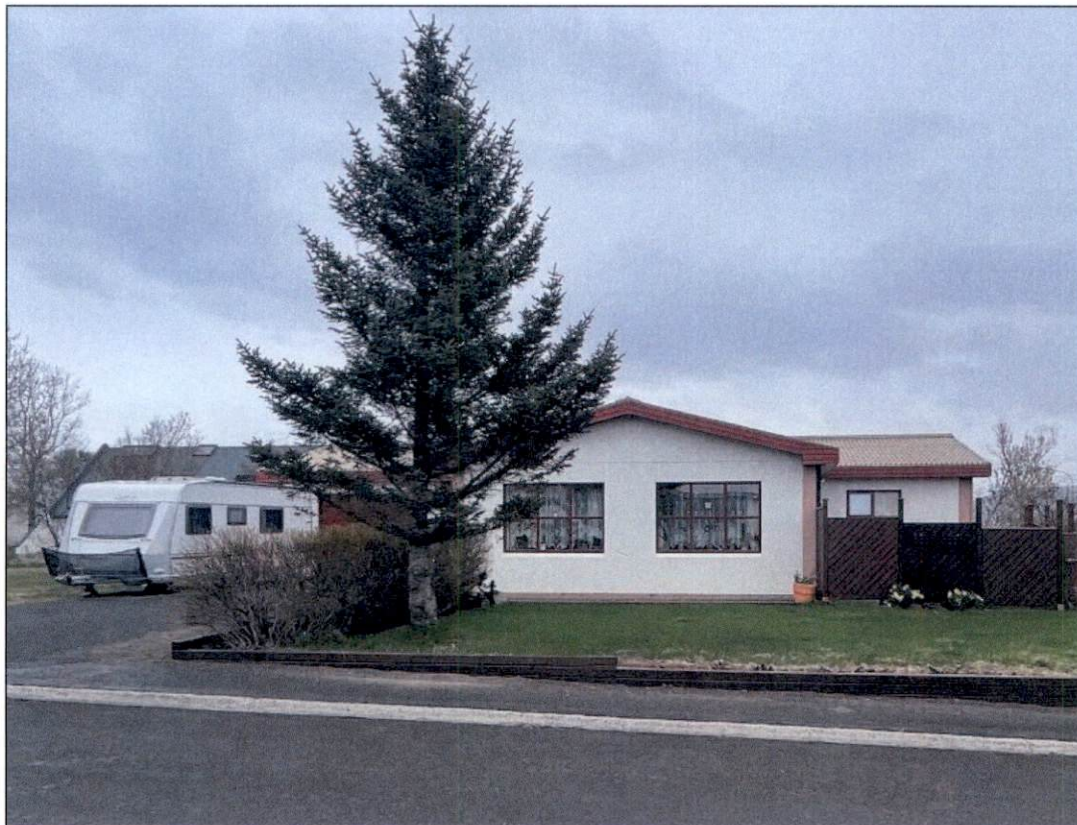
3.2.Lyngholt 2

Hönnuður:	Verkhönnun.
Notkun:	Einbýlishús.
Aðalbyggingarefni:	Steinsteypa.
Þakgerð:	Tvíhalla þak.
Klæðning:	Múrhúðun.
Þakklæðning:	Bárustál.
Undirstöður:	Steinsteypur
Lýsing:	Húsið er látlaust einnar hæðar steinhús með sambyggðum bílskúr.
Núverandi staða:	Húsið er í góðu ástandi.
Viðbygging/breytingar:	Engar.

Byggingarstíll:	Nútímabygging, óflokkað.
Byggingarlistrænt gildi:	Meðal.
Menningarsögulegt gildi:	Miðlungs.
Umhverfisgildi:	Húsið hefur gildi sem hluti af götmyndinni.
Upprunaleg gerð:	Ytra útlit hússins hefur ekki tekið neinum breytingum frá upprunalegri mynd.
Varðveislugildi:	Ekki er gerð tillaga að sérstökum verndunarákvæðum.

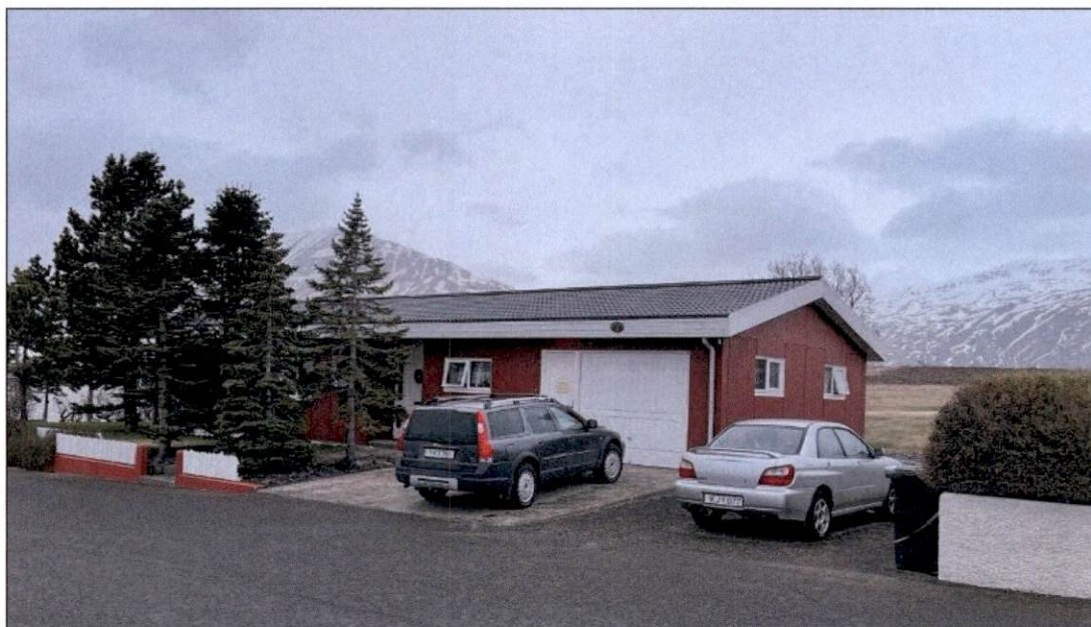
3.3.Lyngholt 3

Hönnuður:	Teiknistofa Hauks Haraldssonar.
Notkun:	Einbýlishús.
Aðalbyggingarefni:	Steypa.
Þakgerð:	Tvíhalla þak.
Klæðning:	Múrhúðun.
Þakklæðning:	Bárustál.
Undirstöður:	Steinsteypur
Lýsing:	Húsið er látlaust einnar hæðar steinhús með sambyggðum bílskúr.
Núverandi staða:	Húsið er í góðu ástandi.
Viðbygging/breytingar:	Engar.

Byggingarstíll:	Nútímabygging, óflokkað.
Byggingarlistrænt gildi:	Meðal.
Menningarsögulegt gildi:	Miðlungs.
Umhverfisgildi:	Húsið hefur gildi sem hluti af götmyndinni.
Upprunaleg gerð:	Ytra útlit hússins hefur ekki tekið neinum breytingum frá upprunalegri mynd.
Varðveislugildi:	Ekki er gerð tillaga að sérstökum verndunarákvæðum.

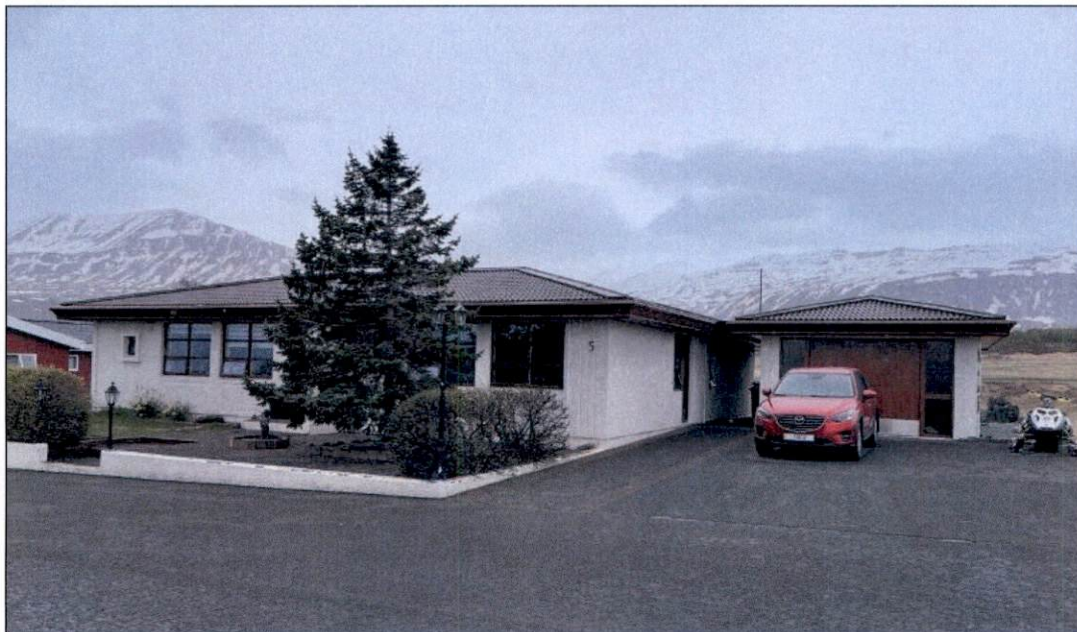
3.4. Lyngholt 5

Hönnuður:	Staðalhús.
Notkun:	Einbýlishús.
Aðalbyggingarefni:	Steypa.
Þakgerð:	Valmaþak.
Klæðning:	Múrhúðun.
Þakklæðning:	Bárustál.
Undirstöður:	Steinsteyptar
Lýsing:	Húsið er látlaust einnar hæðar steinhús með sambyggðum bílskúr.
Núverandi staða:	Húsið er í góðu ástandi.
Viðbygging/breytingar:	Engar.

Byggingarstíll:	Nútímabygging, óflokkað.
Byggingarlistrænt gildi:	Meðal.
Menningarsögulegt gildi:	Miðlungs.
Umhverfisgildi:	Húsið hefur gildi sem hluti af götumyndinni.
Upprunaleg gerð:	Ytra útlit hússins hefur ekki tekið neinum breytingum frá upprunalegri mynd.
Varðveislugildi:	Ekki er gerð tillaga að sérstökum verndunarákvæðum.

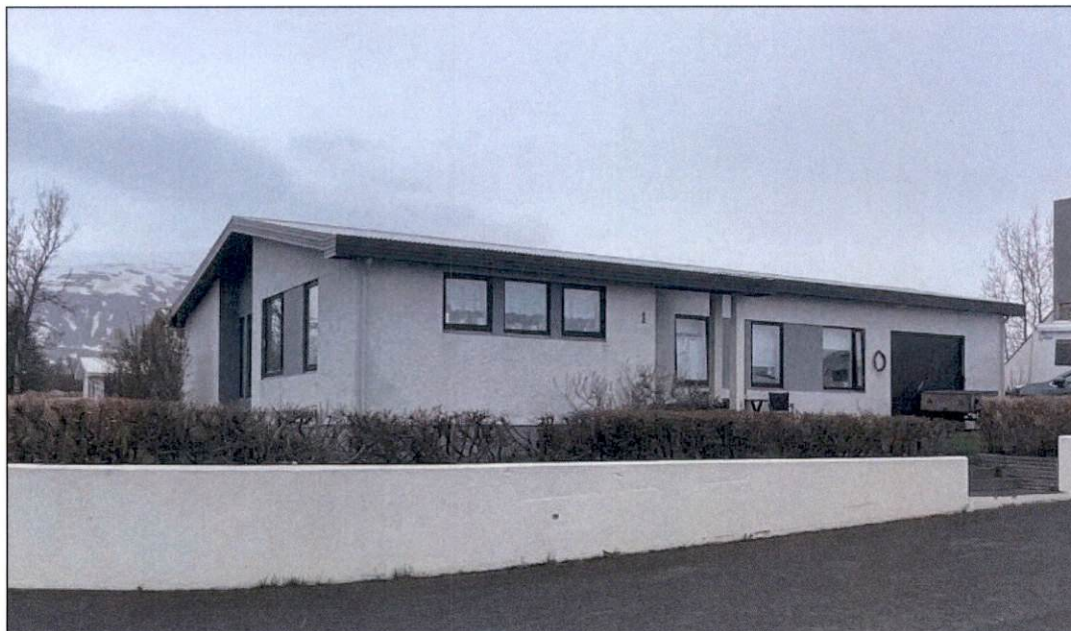
3.5.Ásholt 1**Byggingarár 1976**

Hönnuður:	Teiknistofa Hauks Haraldssonar.
Notkun:	Einbýlishús.
Aðalbyggingarefni:	Steypa.
Þakgerð:	Tvíhalla þak.
Klæðning:	Múrhúðun.
Þakklæðning:	Bárustál.
Undirstöður:	Steinsteypur
Lýsing:	Húsið er látlaust einnar hæðar steinhús.
Núverandi staða:	Húsið er í góðu ástandi.
Viðbygging/breytingar:	Engar.

Byggingarstíll:	Nútímabygging, óflokkað.
Byggingarlistrænt gildi:	Meðal.
Menningarsögulegt gildi:	Miðlungs.
Umhverfisgildi:	Húsið hefur gildi sem hluti af götmyndinni.
Upprunaleg gerð:	Ytra útlit hússins hefur ekki tekið neinum breytingum frá upprunalegri mynd.
Varðveislugildi:	Ekki er gerð tillaga að sérstökum verndunarákvæðum.

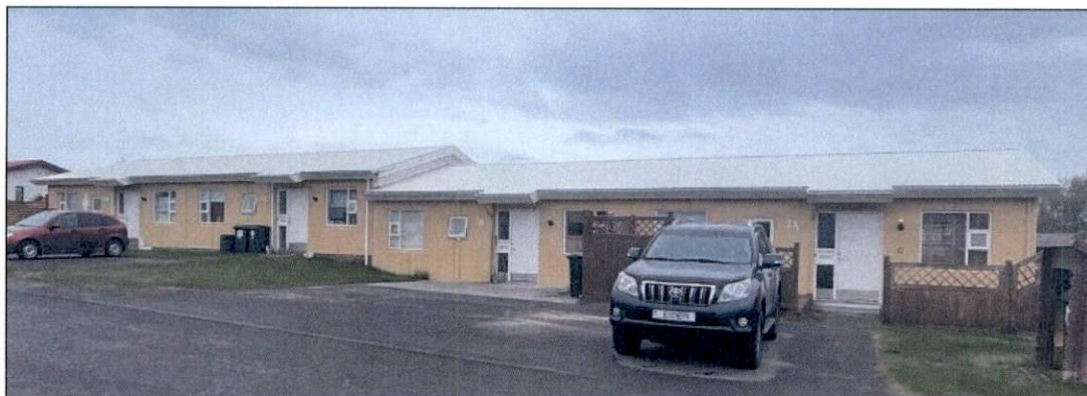
3.6. Ásholt 2-4

Hönnuður:	Teiknistofa Hauks Haraldssonar.
Notkun:	Fjögurra íbúða raðhús.
Aðalbyggingarefni:	Steypa.
Þakgerð:	Tvíhalla þak.
Klæðning:	Múrhúðun.
Þakklæðning:	Bárustál.
Undirstöður:	Steinsteypur
Lýsing:	Húsið er látlaust einnar hæðar steinhús.
Núverandi staða:	Húsið er í góðu ástandi.
Viðbygging/breytingar:	Engar.

Byggingarstill:	Nútímabygging, óflokkað.
Byggingarlistrænt gildi:	Meðal.
Menningarsögulegt gildi:	Miðlungs.
Umhverfisgildi:	Húsið hefur gildi sem hluti af götmyndinni.
Upprunaleg gerð:	Ytra útlit hússins hefur ekki tekið neinum breytingum frá upprunalegri mynd.
Varðveislugildi:	Ekki er gerð tillaga að sérstökum verndunarákvæðum.

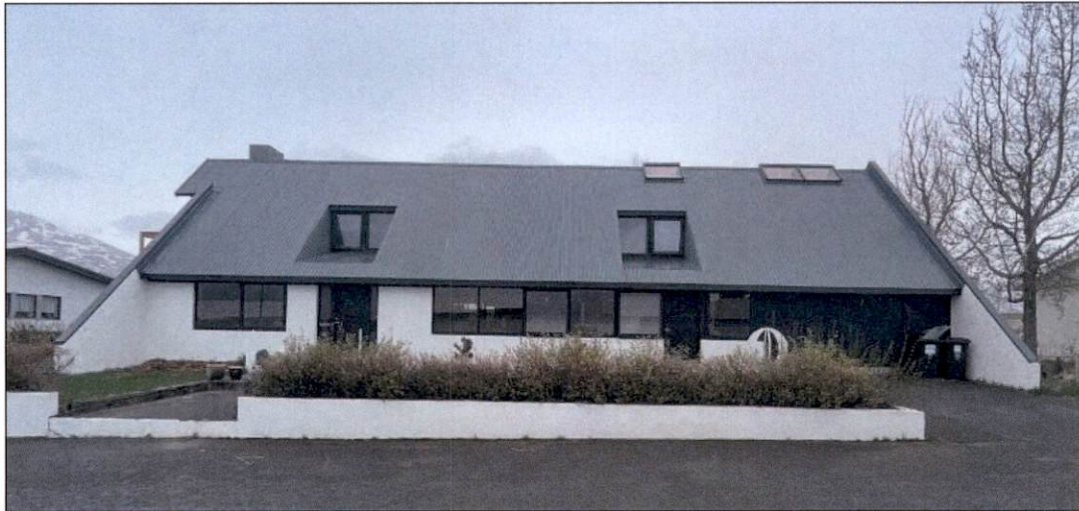
3.7.Ásholt 3**Byggingarár 1981**

Hönnuður:	Einar V. Tryggvason.
Notkun:	Einbýlishús.
Aðalbyggingarefni:	Steinsteypa.
Þakgerð:	Tvíhalla þak.
Klæðning:	Múrhúðun.
Þakklæðning:	Bárustál.
Undirstöður:	Steinsteypur
Lýsing:	Húsið er tveggja hæða steinhús með sambyggðum bílskúr. Húsið sker sig frá öðrum húsum við götuna vegna áberandi þakflata og gafla.
Núverandi staða:	Húsið er í góðu ástandi.
Viðbygging/breytingar:	Engar.

Byggingarstíll:	Nútímabygging, óflokkað.
Byggingarlistrænt gildi:	Meðal.
Menningarsögulegt gildi:	Miðlungs.
Umhverfisgildi:	Húsið hefur gildi sem hluti af götumyndinni.
Upprunaleg gerð:	Ytra útlit hússins hefur ekki tekið neinum breytingum frá upprunalegri mynd.
Varðveislugildi:	Ekki er gerð tillaga að sérstökum verndunarákvæðum.

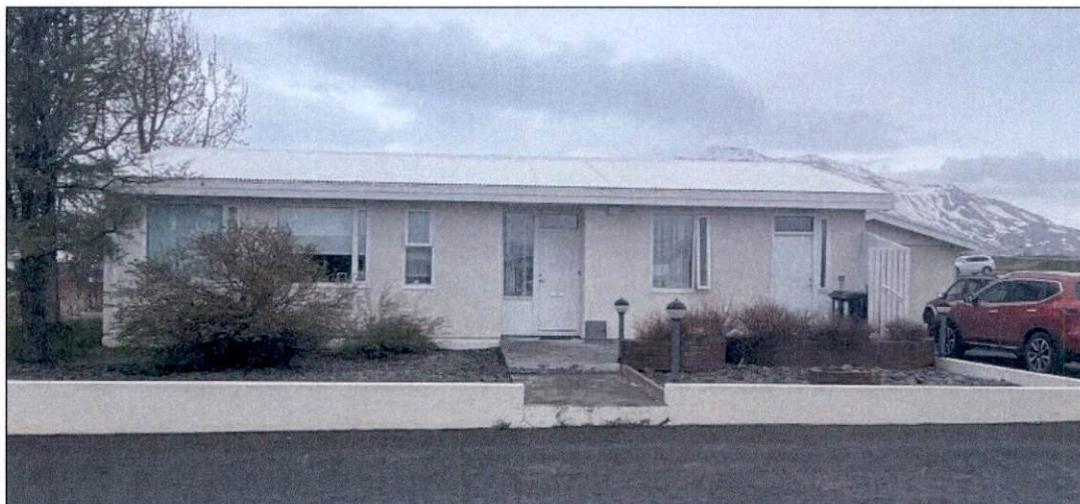
3.8. Ásholt 5

Hönnuður:	Húsasmiðjan.
Notkun:	Einbýlishús.
Aðalbyggingarefni:	Steinsteypa.
Þakgerð:	Tvíhalla þak.
Klæðning:	Múrhúðun.
Þakklæðning:	Bárustál.
Undirstöður:	Steinsteypur
Lýsing:	Húsið er látlaust einnar hæðar steinhús með stakstæðum bílskúr.
Núverandi staða:	Húsið er í góðu ástandi.
Viðbygging/breytingar:	Engar.

Byggingarstíll:	Nútímabygging, óflokkað.
Byggingarlistrænt gildi:	Meðal.
Menningarsögulegt gildi:	Miðlungs.
Umhverfisgildi:	Húsið hefur gildi sem hluti af götmyndinni.
Upprunaleg gerð:	Ytra útlit hússins hefur ekki tekið neinum breytingum frá upprunalegri mynd.
Varðveislugildi:	Ekki er gerð tillaga að sérstökum verndunarákvæðum.

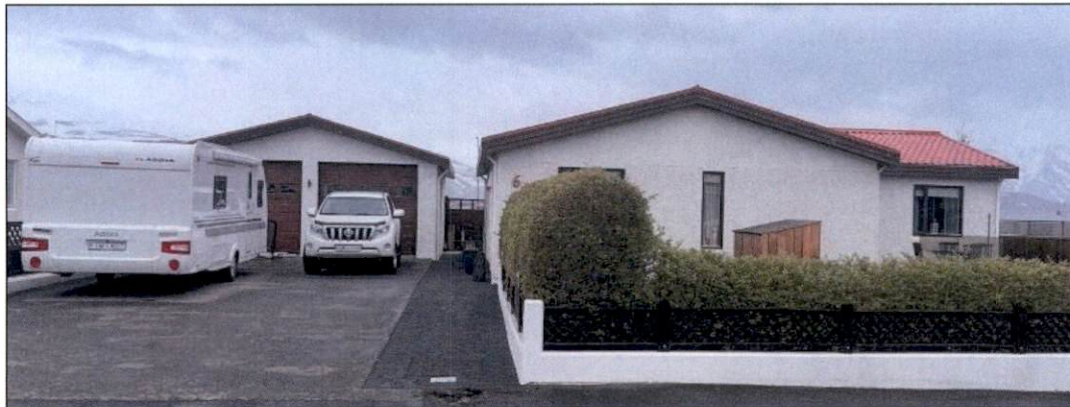
3.9.Ásholt 6**Byggingarár 1983**

Hönnuður:	Þorsteinn Friðþjófsson.
Notkun:	Einbýlishús.
Aðalbyggingarefni:	Steypa.
Þakgerð:	Tvíhalla þak.
Klæðning:	Múrhúðun.
Þakklæðning:	Bárustál.
Undirstöður:	Steinsteypur
Lýsing:	Húsið er látlaust einnar hæðar timburhús með stakstæðum bílskúr.
Núverandi staða:	Húsið er í góðu ástandi.
Viðbygging/breytingar:	Engar.

Byggingarstill:	Nútímabygging, óflokkað.
Byggingarlistrænt gildi:	Meðal.
Menningarsögulegt gildi:	Miðlungs.
Umhverfisgildi:	Húsið hefur gildi sem hluti af götumyndinni.
Upprunaleg gerð:	Ytra útlit hússins hefur ekki tekið neinum breytingum frá upprunalegri mynd.
Varðveislugildi:	Ekki er gerð tillaga að sérstökum verndunarákvæðum.

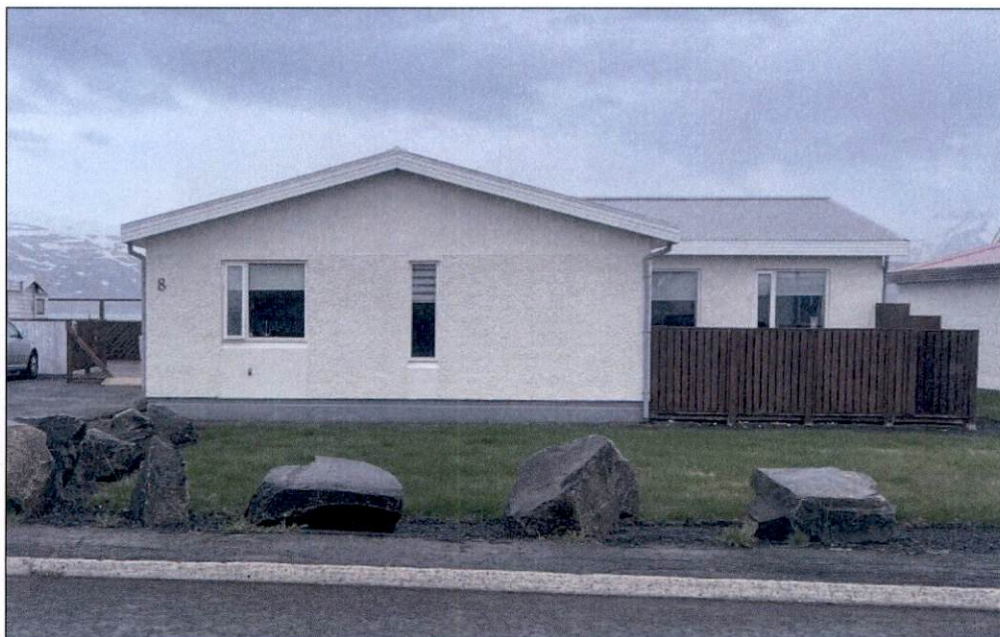
3.10. Ásholt 8**Byggingarár 1984**

Hönnuður:	Þorsteinn Friðþjófsson.
Notkun:	Einbýlishús.
Aðalbyggingarefni:	Steinsteypa.
Þakgerð:	Tvíhalla þak.
Klæðning:	Múrhúðun.
Þakklæðning:	Bárustál.
Undirstöður:	Steinsteypur
Lýsing:	Húsið er látlaust einnar hæðar steinhús án bílskúrs.
Núverandi staða:	Húsið er í góðu ástandi.
Viðbygging/breytingar:	Engar.

Byggingarstíll:	Nútímabygging, óflokkað.
Byggingarlistrænt gildi:	Meðal.
Menningarsögulegt gildi:	Miðlungs.
Umhverfisgildi:	Húsið hefur gildi sem hluti af götummyndinni.
Upprunaleg gerð:	Ytra útlit hússins hefur ekki tekið neinum breytingum frá upprunalegri mynd.
Varðveislugildi:	Ekki er gerð tillaga að sérstökum verndunarákvæðum.

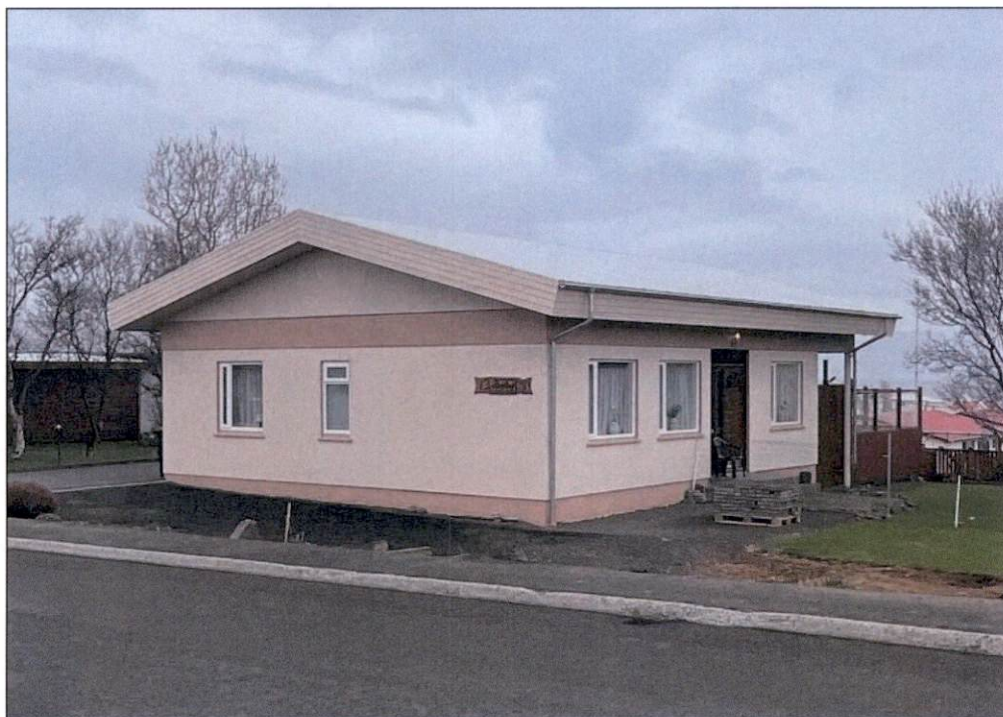
3.11. Ásvegur 1

Hönnuður:	Óþekktur.
Notkun:	Einbýlishús.
Aðalbyggingarefni:	Steinsteypa.
Þakgerð:	Tvíhalla þak.
Klæðning:	Múrhúðun.
Þakklæðning:	Bárustál.
Undirstöður:	Steinsteyptar
Lýsing:	Húsið er látlaust einnar hæðar steinhús með án bílskúrs.
Núverandi staða:	Húsið er í góðu ástandi.
Viðbygging/breytingar:	Engar.

Byggingarár:	Nútímabygging, óflokkað.
Byggingarlistrænt gildi:	Meðal.
Menningarsögulegt gildi:	Miðlungs.
Umhverfisgildi:	Húsið hefur gildi sem hluti af götmyndinni.
Upprunaleg gerð:	Ytra útlit hússins hefur ekki tekið neinum breytingum frá upprunalegri mynd.
Varðveislugildi:	Ekki er gerð tillaga að sérstökum verndunarákvæðum.

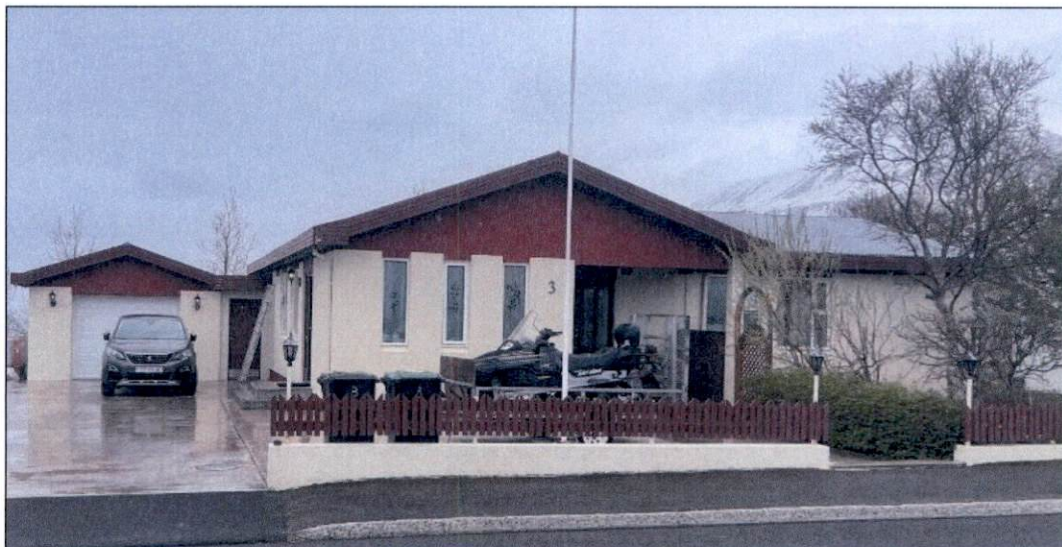
3.12. Ásvegur 3

Hönnuður:	Óþekktur.
Notkun:	Einbýlishús.
Aðalbyggingarefni:	Steinsteypa.
Þakgerð:	Tvíhalla þak.
Klæðning:	Múrhúðun.
Þakklæðning:	Bárustál.
Undirstöður:	Steinsteypur
Lýsing:	Húsið er látlaust einnar hæðar steinhús með stakstæðum bílskúr.
Núverandi staða:	Húsið er í góðu ástandi.
Viðbygging/breytingar:	Engar.

Byggingarstíll:	Nútímabygging, óflokkað.
Byggingarlistrænt gildi:	Meðal.
Menningarsögulegt gildi:	Miðlungs.
Umhverfisgildi:	Húsið hefur gildi sem hluti af götmyndinni.
Upprunaleg gerð:	Ytra útlit hússins hefur ekki tekið neinum breytingum frá upprunalegri mynd.
Varðveislugildi:	Ekki er gerð tillaga að sérstökum verndunarákvæðum.

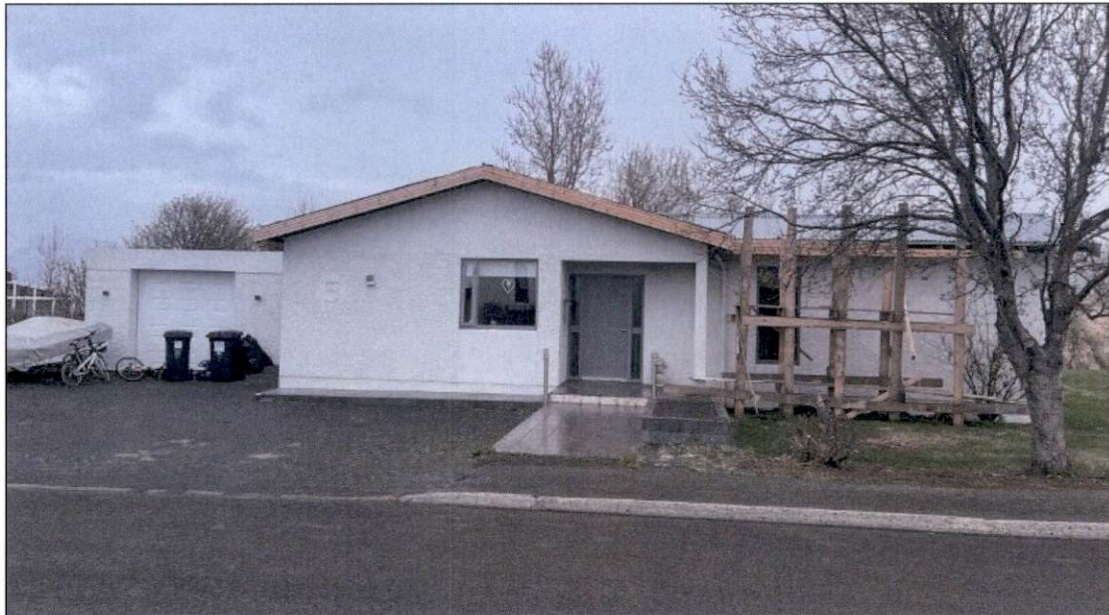
3.13. Ásvegur 5**Byggingarár 1981**

Hönnuður:	Mikael Jóhannesson.
Notkun:	Einbýlishús.
Aðalbyggingarefni:	Steypa.
Þakgerð:	Tvíhalla þak.
Klæðning:	Timburklæðning.
Þakklæðning:	Bárustál.
Undirstöður:	Steinsteypur
Lýsing:	Húsið er látlaust einnar hæðar steinhús með stakstæðum bílskúr.
Núverandi staða:	Húsið er í góðu ástandi.
Viðbygging/breytingar:	Engar.

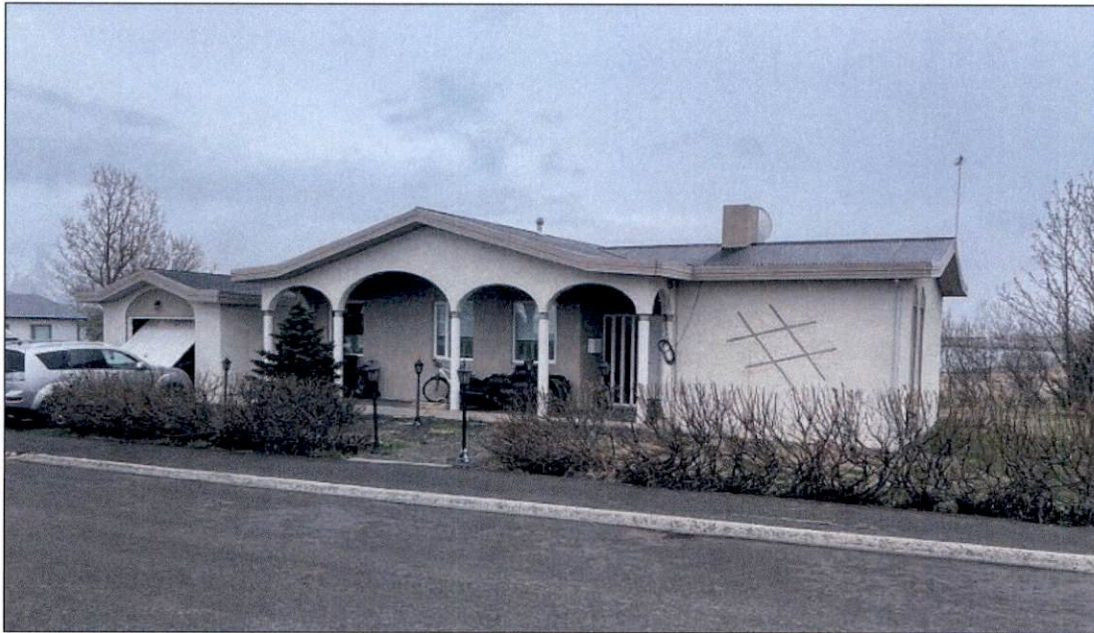
3.14. Ásvegur 7

Hönnuður:	Mikael Jóhannesson.
Notkun:	Einbýlishús.
Aðalbyggingarefni:	Steinsteypa.
Þakgerð:	Tvíhalla þak.
Klæðning:	Múrhúðun.
Þakklæðning:	Bárustál.
Undirstöður:	Steinsteypur
Lýsing:	Húsið er einnar hæðar steinhús með stakstæðum bílskúr.
Núverandi staða:	Húsið er í góðu ástandi.
Viðbygging/breytingar:	Engar.

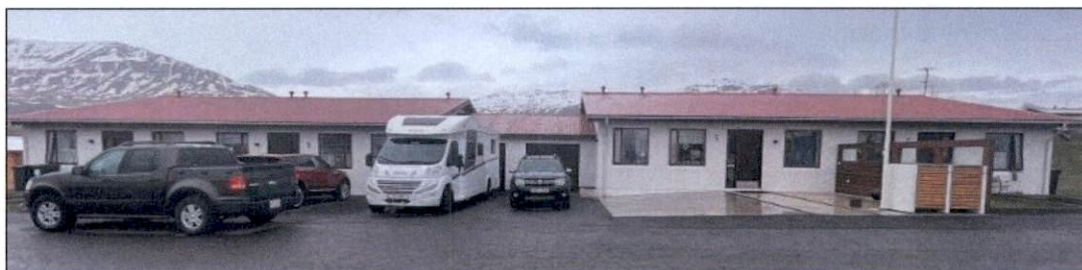
Hönnuður:	Teiknistofa Hauks Haraldssonar.
Notkun:	Fjögurra íbúða raðhús.
Aðalbyggingarefni:	Steinsteypa.
Þakgerð:	Tvíhalla þak.
Klæðning:	Múrhúðun.
Þakklæðning:	Bárustál.
Undirstöður:	Steinsteypur
Lýsing:	Húsið er látlaust einnar hæðar steinhús með sambyggðum bílskúrum.
Núverandi staða:	Húsið er í góðu ástandi.
Viðbygging/breytingar:	Engar.

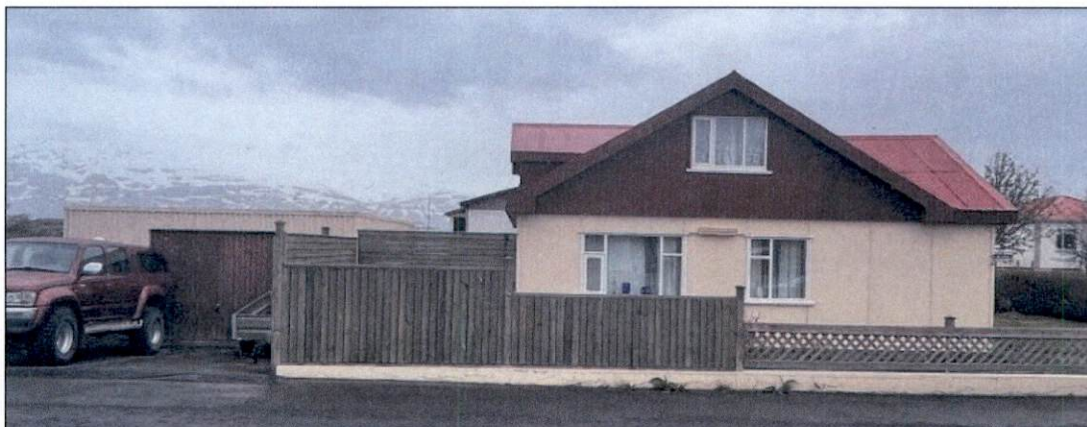
Hönnuður:	Óþekktur.
Notkun:	Einbýlishús.
Aðalbyggingarefni:	Steinsteypa.
Þakgerð:	Tvíhalla þak.
Klæðning:	Múrhúðun.
Þakklæðning:	Bárustál.
Undirstöður:	Steinsteypur
Lýsing:	Húsið er látlaust tveggja hæða steinhús með stakstæðum bílskúr.
Núverandi staða:	Húsið er í þokkalegu ástandi.
Viðbygging/breytingar:	Engar.

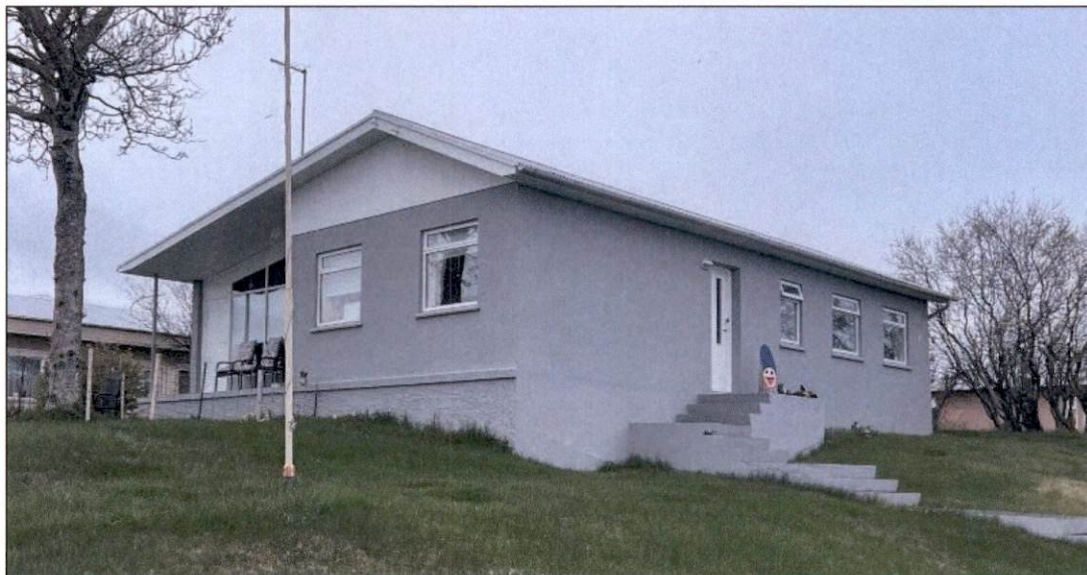
Hönnuður:	Teiknistofa R. Jónssonar.
Notkun:	Einbýlishús.
Aðalbyggingarefni:	Steinsteypa.
Þakgerð:	Tvíhalla þak.
Klæðning:	Múrhúðun.
Þakklæðning:	Bárustál.
Undirstöður:	Steinsteypur
Lýsing:	Húsið er látlaust einnar hæðar steinhús án bílskúrs.
Núverandi staða:	Húsið er í góðu ástandi.
Viðbygging/breytingar:	Engar.

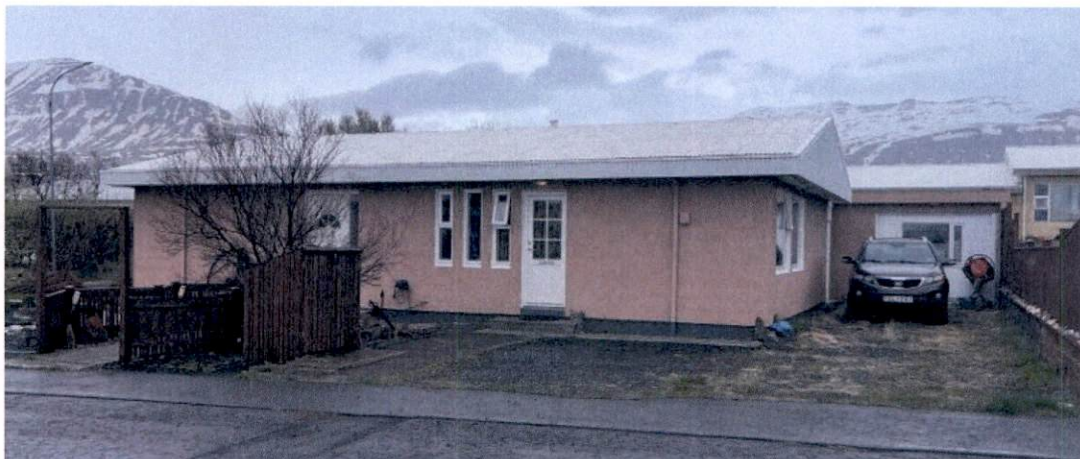
Hönnuður:	Húsnæðismálastofnun.
Notkun:	Einbýlishús.
Aðalbyggingarefni:	Steinsteypa.
Þakgerð:	Valmaþak.
Klæðning:	Múrhúðun.
Þakklæðning:	Bárustál.
Undirstöður:	Steinsteypur
Lýsing:	Húsið er látlaust einnar hæðar steinhús án bílskúrs.
Núverandi staða:	Húsið er í góðu ástandi.
Viðbygging/breytingar:	Engar.

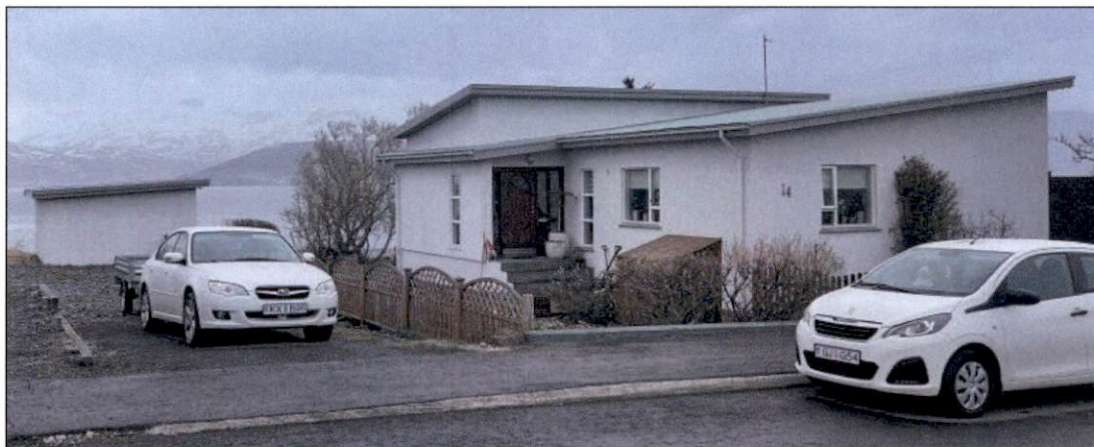
Hönnuður:	Óþekktur.
Notkun:	Einbýlishús.
Aðalbyggingarefni:	Steinsteypa.
Þakgerð:	Einhalla þak.
Klæðning:	Múrhúðun.
Þakklæðning:	Bárustál.
Undirstöður:	Steinsteypur
Lýsing:	Húsið er látlaust einnar hæðar steinhús án bílskúrs.
Núverandi staða:	Húsið er í góðu ástandi.
Viðbygging/breytingar:	Engar.

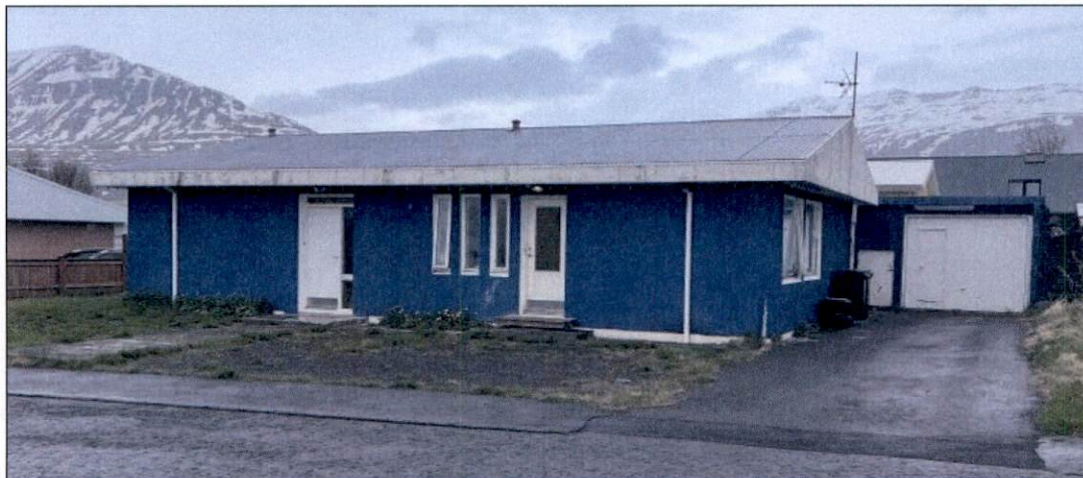
Hönnuður:	Húsnæðismálastofnun.
Notkun:	Einbýlishús.
Aðalbyggingarefni:	Steypa.
Þakgerð:	Tvíhalla þak.
Klæðning:	Bárujárn.
Þakklæðning:	Bárujárn.
Undirstöður:	Steinsteyptar
Lýsing:	Húsið er látlaust einnar hæðar timburhús með stakstæðum bílskúr.
Núverandi staða:	Húsið er í góðu ástandi.
Viðbygging/breytingar:	Engar.

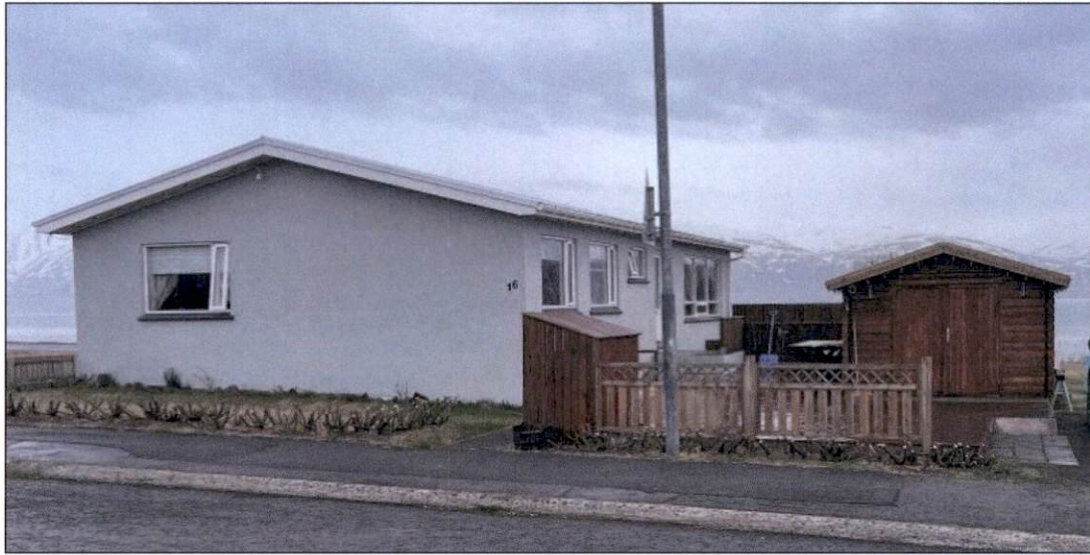
Hönnuður:	Húsnæðismálastofnun.
Notkun:	Einbýlishús.
Aðalbyggingarefni:	Steinsteypa.
Þakgerð:	Tvíhalla þak.
Klæðning:	Múrhúðun.
Þakklæðning:	Bárustál.
Undirstöður:	Steinsteypur
Lýsing:	Húsið er látlaust einnar hæðar steinhús án bílskúrs.
Núverandi staða:	Húsið er í góðu ástandi.
Viðbygging/breytingar:	Engar.

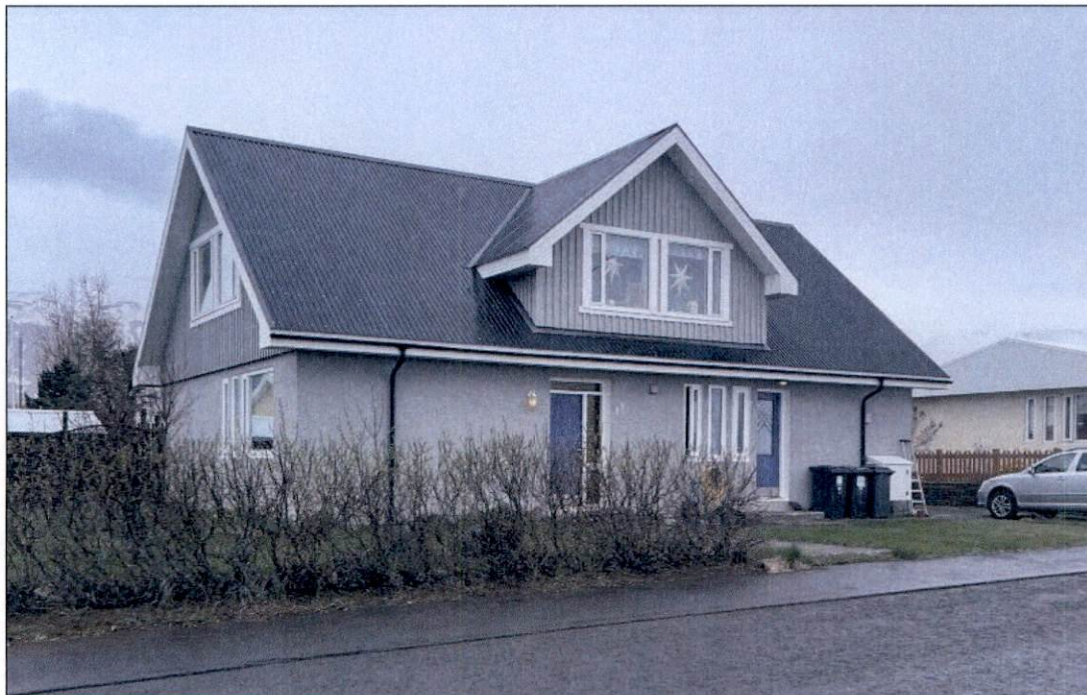
Hönnuður:	Húsnæðismálastofnun.
Notkun:	Einbýlishús.
Aðalbyggingarefni:	Steypa.
Þakgerð:	Tvíhalla þak.
Klæðning:	Múrhúðun.
Þakklæðning:	Bárustál.
Undirstöður:	Steinsteyptar
Lýsing:	Húsið er látlaust tveggja hæða steinhús án bílskúrs.
Núverandi staða:	Húsið er í góðu ástandi.
Viðbygging/breytingar:	Húsið hækkað um eina hæð árið 1988, hannað teiknistofu Hauks Haraldssonar.

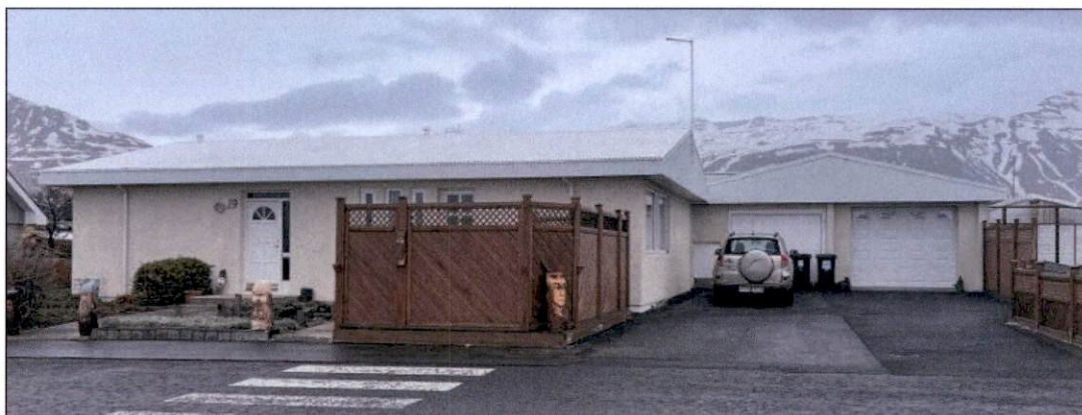
Hönnuður:	Þorsteinn Friðþjófsson
Notkun:	Einbýlishús.
Aðalbyggingarefni:	Steinsteypa.
Þakgerð:	Tvíhalla þak.
Klæðning:	Múrhúðun.
Þakklæðning:	Bárustál.
Undirstöður:	Steinsteypur
Lýsing:	Húsið er látlaust einnar hæðar hús með stakstæðum bílskúr.
Núverandi staða:	Húsið er í góðu ástandi.
Viðbygging/breytingar:	Engar.

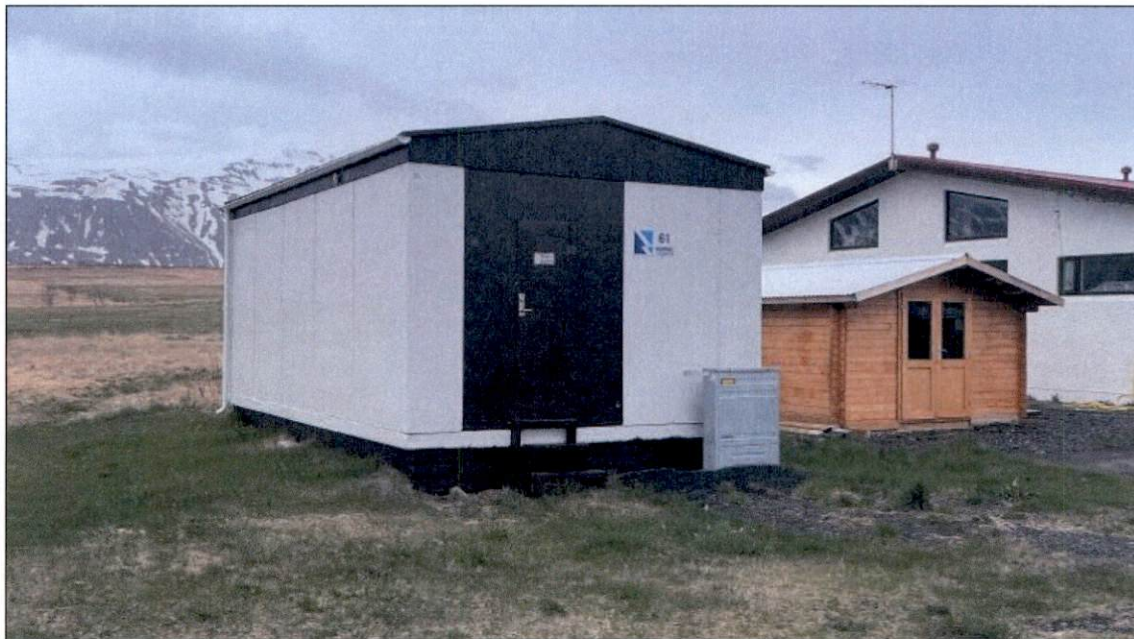
Hönnuður:	Þorsteinn Friðbjólfsson
Notkun:	Spennistöð.
Aðalbyggingarefni:	Steinsteypa.
Þakgerð:	Tvíhalla þak.
Klæðning:	Múrhúðun.
Þakklæðning:	Bárustál.
Undirstöður:	Steinsteypur
Lýsing:	Húsið er látlaust einnar hæðar hús.
Núverandi staða:	Húsið er í góðu ástandi.
Viðbygging/breytingar:	Engar.

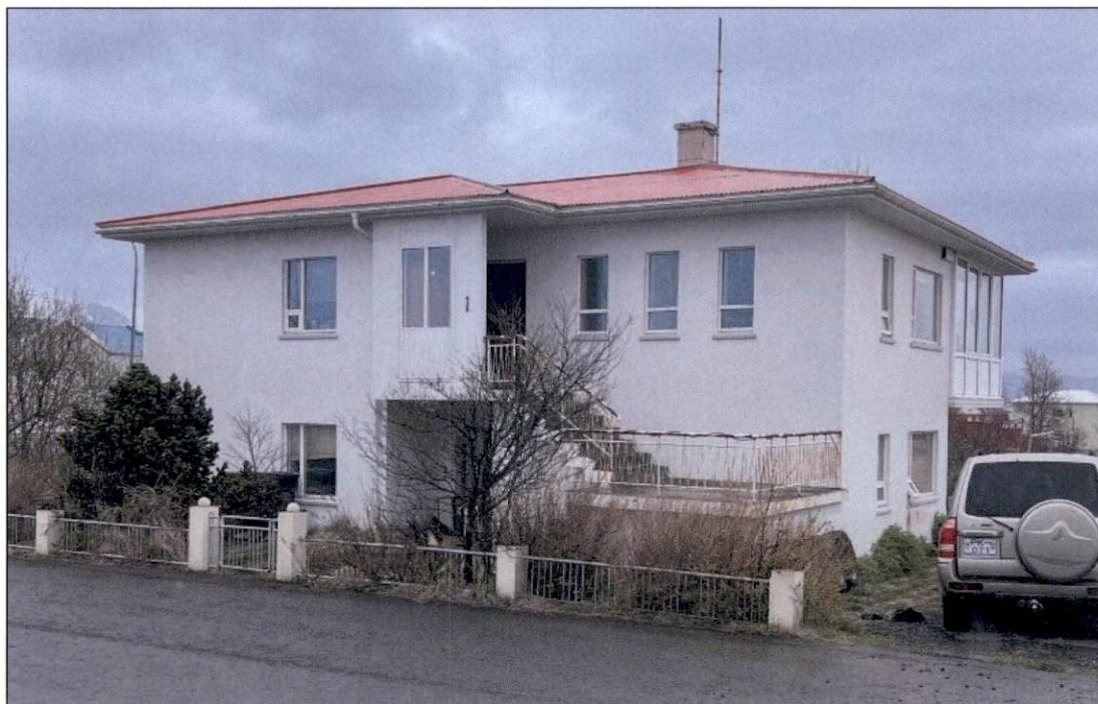
Hönnuður:	Mikael Jóhannesson.
Notkun:	Einbýlishús.
Aðalbyggingarefni:	Steinsteypa.
Þakgerð:	Valmaþak.
Klæðning:	Múrhúðun.
Þakklæðning:	Bárustál.
Undirstöður:	Steinsteypur
Lýsing:	Húsið er látlaust tveggja hæða steinhús án bílskúrs.
Núverandi staða:	Húsið er í góðu ástandi.
Viðbygging/breytingar:	Engar.

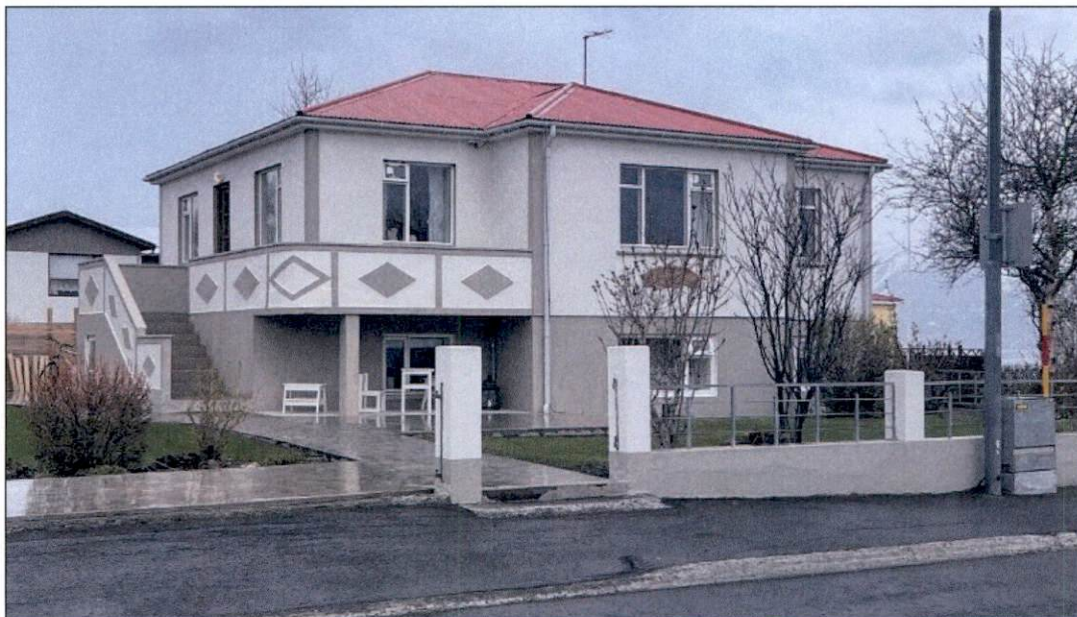
Hönnuður:	Óþekktur.
Notkun:	Einbýlishús.
Aðalbyggingarefni:	Steypa.
Þakgerð:	Valmaþak.
Klæðning:	Múrhúðun.
Þakklæðning:	Bárustál.
Undirstöður:	Steinsteypur
Lýsing:	Húsið er látlaust tveggja hæða steinhús án bílskúrs.
Núverandi staða:	Húsið er í góðu ástandi.
Viðbygging/breytingar:	Engar.

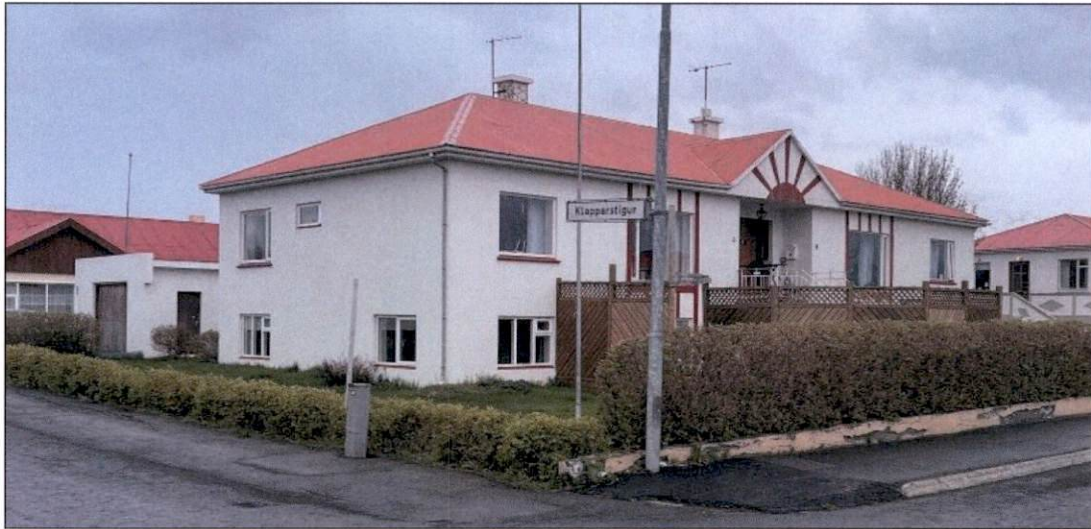
Hönnuður:	Óþekktur.
Notkun:	Parhús.
Aðalbyggingarefni:	Steypa.
Þakgerð:	Valmaþak.
Klæðning:	Múrhúðun.
Þakklæðning:	Bárustál.
Undirstöður:	Steinsteyptar
Lýsing:	Húsið er látlaust tveggja hæða steinhús með stakstæðum bílskúr.
Núverandi staða:	Húsið er í góðu ástandi.
Viðbygging/breytingar:	Ný hurð á vesturhlíð.

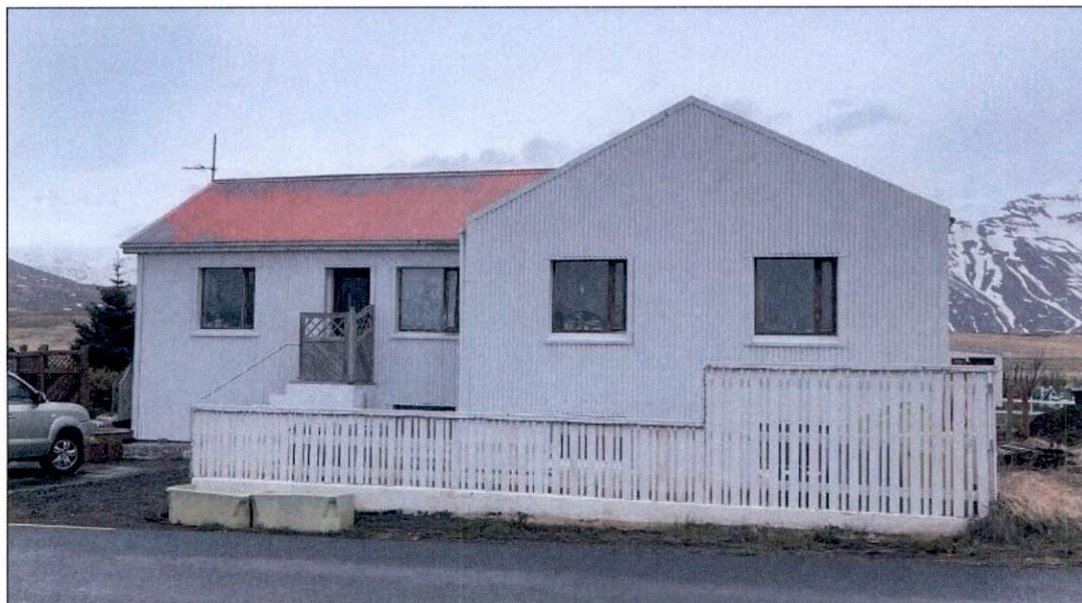
Hönnuður:	Óþekktur.
Notkun:	Einbýlishús.
Aðalbyggingarefni:	Steinsteypa.
Þakgerð:	Tvíhalla þak.
Klæðning:	Bárustál.
Þakklæðning:	Bárustál.
Undirstöður:	Steinsteypur
Lýsing:	Húsið er látlaust einnar hæðar hús.
Núverandi staða:	Húsið er í þokkalegu ástandi.
Viðbygging/breytingar:	<p>Árið 1948 var byggt við norðurhlíð hússins. Viðbyggingin er úr steinsteypu og planar við vesturhlíð eldra hússins, en nær um 2 metra lengra í austur. Viðbyggingin er með tvíhalla þaki.</p> <p>Árið 1950 var byggður steinsteypur inngangs- og geymsluskúr vestan við húsið, þak er einhalla.</p> <p>Árið 2003 voru útveggir hússins klæddir með bárustáli.</p>

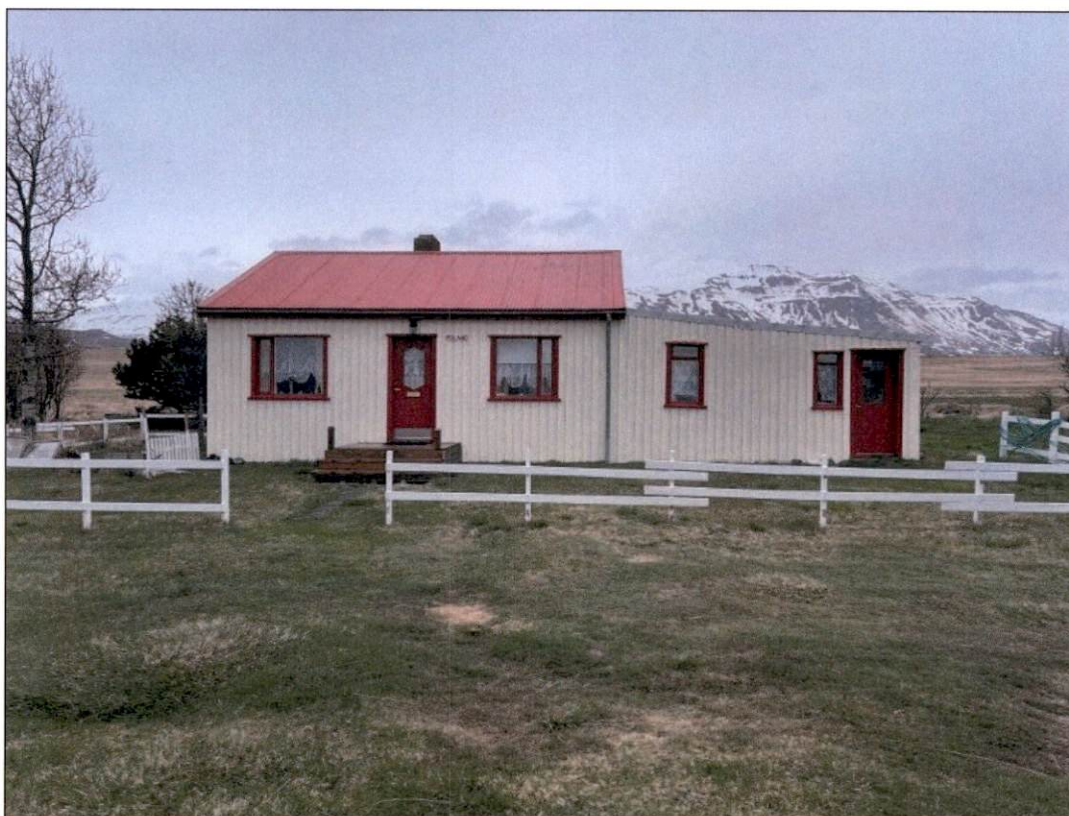
Hönnuður:	Óþekktur.
Notkun:	Einbýlishús.
Aðalbyggingarefni:	Timbur.
Þakgerð:	Tvíhalla þak.
Klæðning:	Bárustál.
Þakklæðning:	Bárustál.
Undirstöður:	Steinsteypur
Lýsing:	Húsið er látlaust einnar hæðar hús.
Núverandi staða:	Húsið er í þökkalegu ástandi.
Viðbygging/breytingar:	Engar.

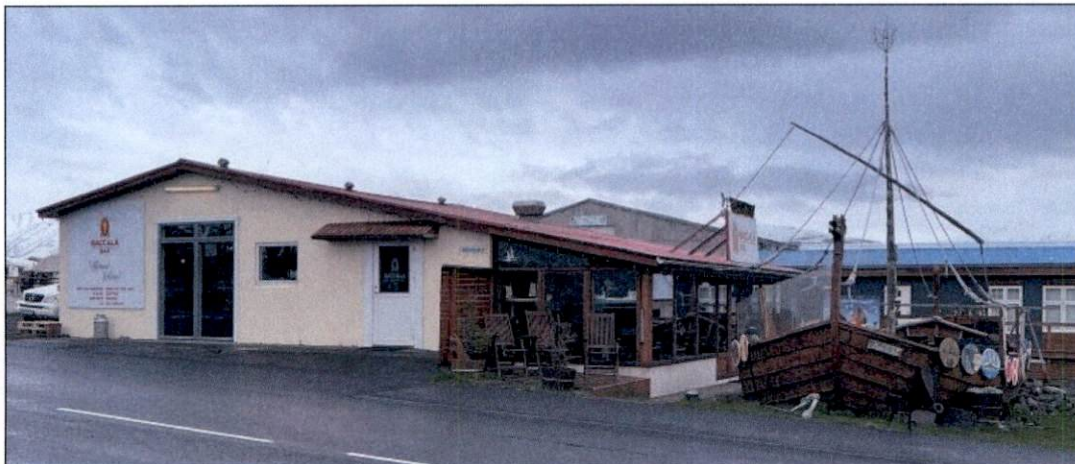
Hönnuður:	Óþekktur.
Notkun:	Veitingastaður.
Aðalbyggingarefni:	Steinsteypa.
Þakgerð:	Tvíhalla þak.
Klæðning:	Múrhúðun.
Þakklæðning:	Bárustál.
Undirstöður:	Steinsteypur
Lýsing:	Húsið er einnar hæðar steinhús.
Núverandi staða:	Húsið er í góðu ástandi.
Viðbygging/breytingar:	Veitingasalur byggður við húsið til suðurs 2015, hönnuður Kristján Hjartarsson.
