HAUGANES
DALVÍKURBYGGÐ
HÚSAKÖNNUN

DALVÍKURBYGGÐ

APRÍL 2022

1. Yfirlit

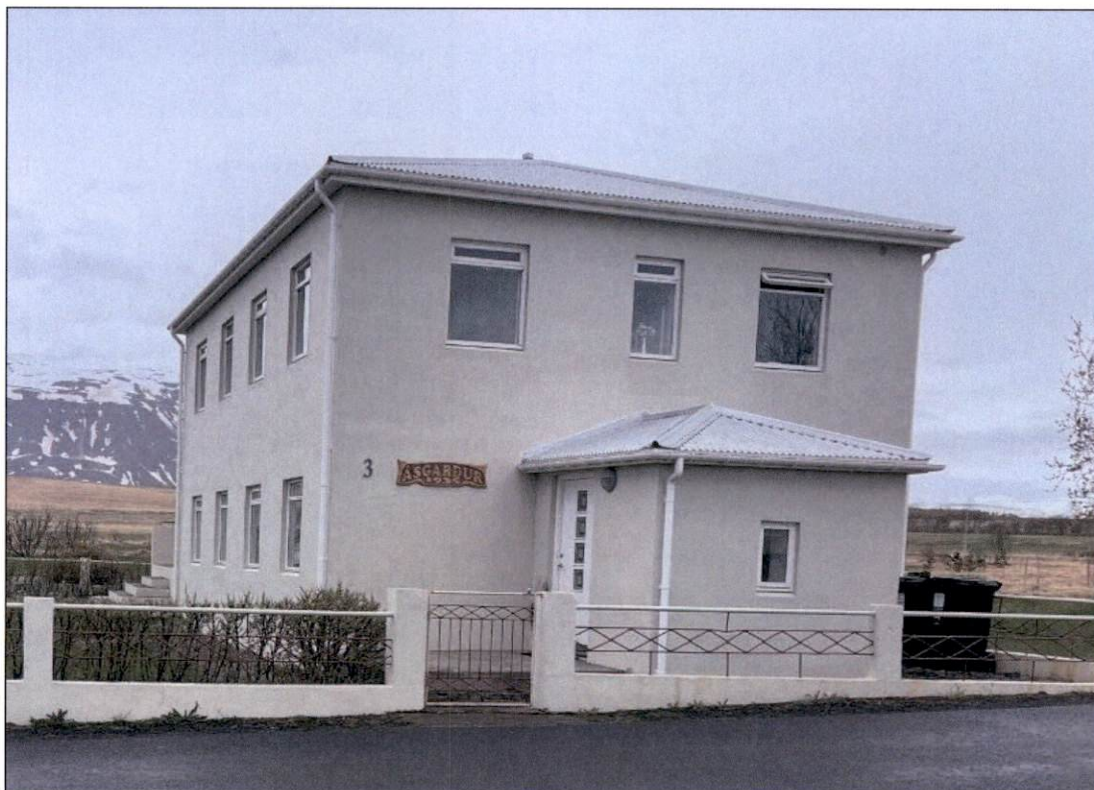
Hönnuður:	Óþekktur.
Notkun:	Tvíbýlishús.
Aðalbyggingarefni:	Steinsteypa.
Þakgerð:	Valmaþak.
Klæðning:	Múrhúðun.
Þakklæðning:	Bárustál.
Undirstöður:	Steinsteypur
Lýsing:	Húsið er látlaust tveggja hæða steinhús án bílskúrs.
Núverandi staða:	Húsið er í góðu ástandi.
Viðbygging/breytingar:	Steinsteypur forstofur bæði að austan og vestan við húsið voru byggðar í kringum 1950. Að austan er forstofan á einni hæð, en að vestan er forstofan á tveimur hæðum. Þakform beggja forstofanna er valmi.

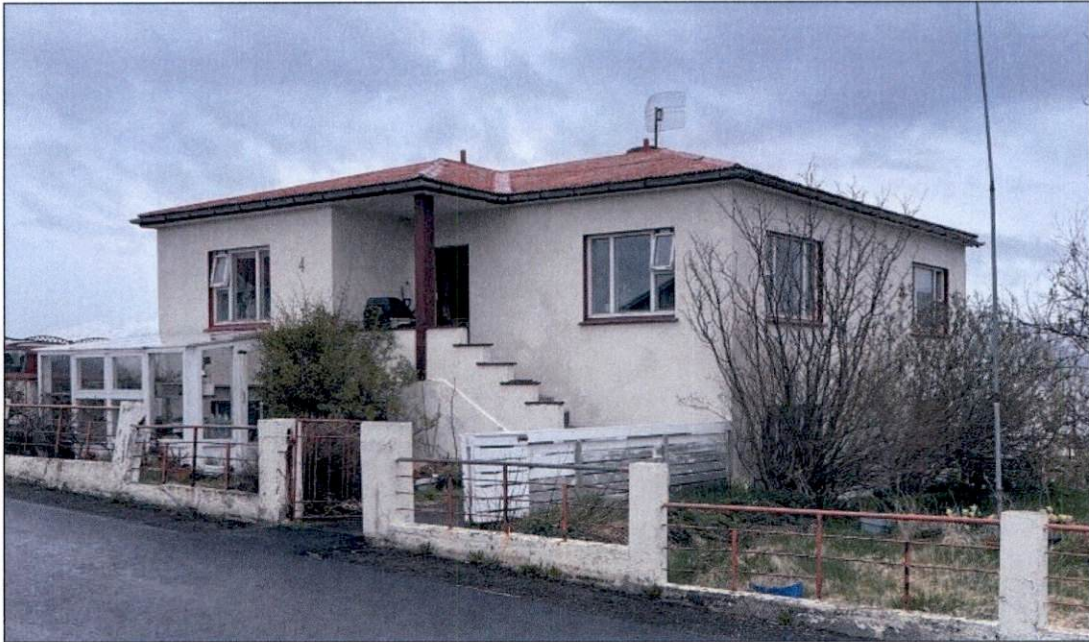
Hönnuður:	Jóhann Franklín Kristjánsson.
Notkun:	Einbýlishús.
Aðalbyggingarefni:	Steinsteypa og R-steinn.
Þakgerð:	Valmaþak.
Klæðning:	Múrhúðun.
Þakklæðning:	Bárustál.
Undirstöður:	Steinsteyptar
Lýsing:	Húsið er látblaut einnar hæðar steinhús með kjallara.
Núverandi staða:	Húsið er í slæmu ástandi.
Viðbygging/breytingar:	Glerskáli til vesturs, byggingarár og hönnuður óþekkt. Árið 1963 var reistur bílskúr austan við húsið úr timbri á steiptum grunni, klæddur bárujárn

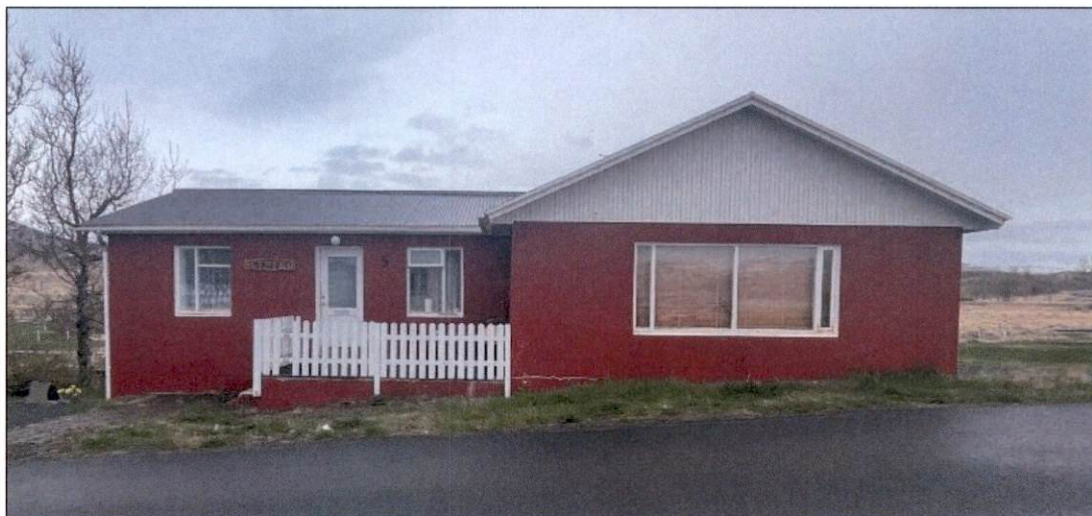
Hönnuður:	Óþekktur.
Notkun:	Einbýlishús.
Aðalbyggingarefni:	Steinsteypa og R-steinn.
Þakgerð:	Tvíhalla þak.
Klæðning:	Múrhúðun.
Þakklæðning:	Bárustál.
Undirstöður:	Steinsteypur
Lýsing:	Húsið er látlaust einnar hæðar steinhús án bílskúrs.
Núverandi staða:	Húsið er í þokkalegu ástandi.
Viðbygging/breytingar:	Árið 1970 er byggt við norðurhlið hússins. Viðbyggingin er úr steinsteypu og planar við vesturhlið eldra hússins, en nær um 2 metra lengra í austur. Viðbyggingin er með tvíhalla þaki. Þaki eldra hússins var breytt þannig að í stað valmaþaksins var sett tvíhalla þak.

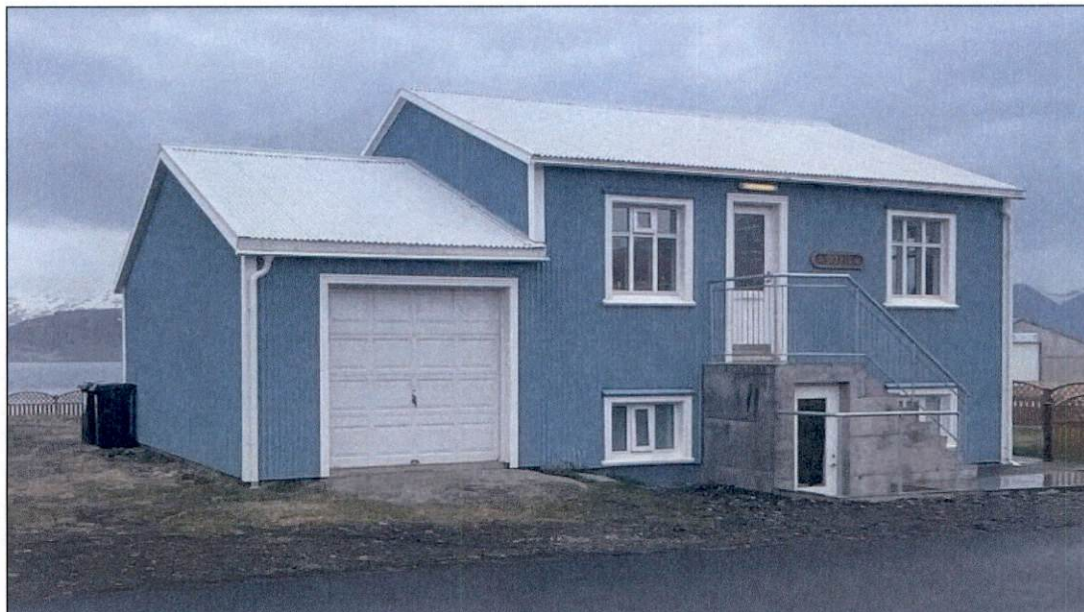
Hönnuður:	Óþekktur.
Notkun:	Einbýlishús.
Aðalbyggingarefni:	Steinsteypa.
Þakgerð:	Tvíhalla þak.
Klæðning:	Bárustál.
Þakklæðning:	Bárustál.
Undirstöður:	Steinsteyptar
Lýsing:	Húsið er látlaust einnar hæðar timburhús með bílskúr.
Núverandi staða:	Húsið er í þokkalegu ástandi.
Viðbygging/breytingar:	Steinsteypur bílskúr var byggður við húsið 1950.

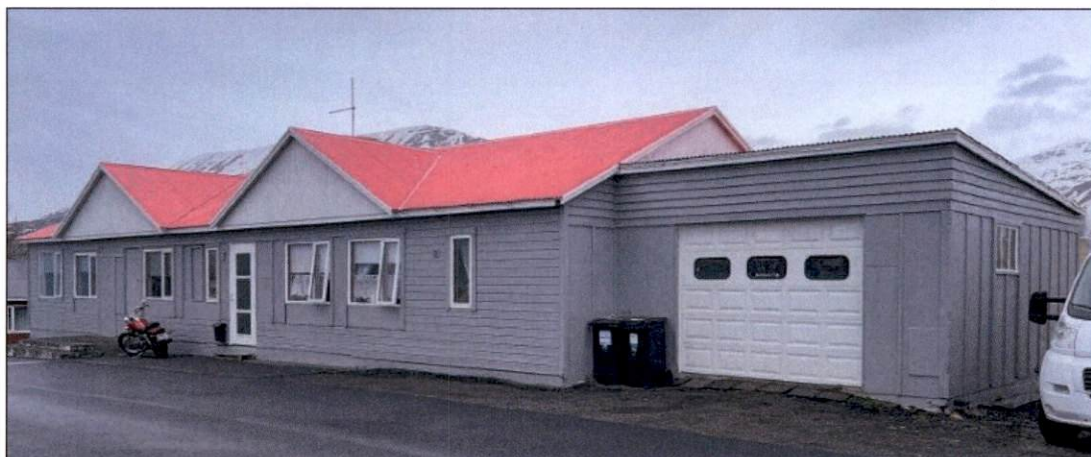
Hönnuður:	Óþekktur.
Notkun:	Einbýlishús.
Aðalbyggingarefni:	Timbur.
Þakgerð:	Tvíhalla þak.
Klæðning:	Timburklæðning.
Þakklæðning:	Bárustál.
Undirstöður:	Steinsteyptar
Lýsing:	Húsið er látlaust einnar hæðar timburhús með tveimur áberandi kvistum til austurs og sambyggðum bílskúr.
Núverandi staða:	Húsið er í þokkalegu ástandi.
Viðbygging/breytingar:	Byggt hefur verið við húsið í tvígang, fyrst var húsið lengt til norðurs með tvíhalla þaki og sams konar kvist og fyrir er. Síðar var byggt við fyrri viðbyggingu bílskúr með einhalla þaki. Byggingarár viðbygginga eru óþekkt.

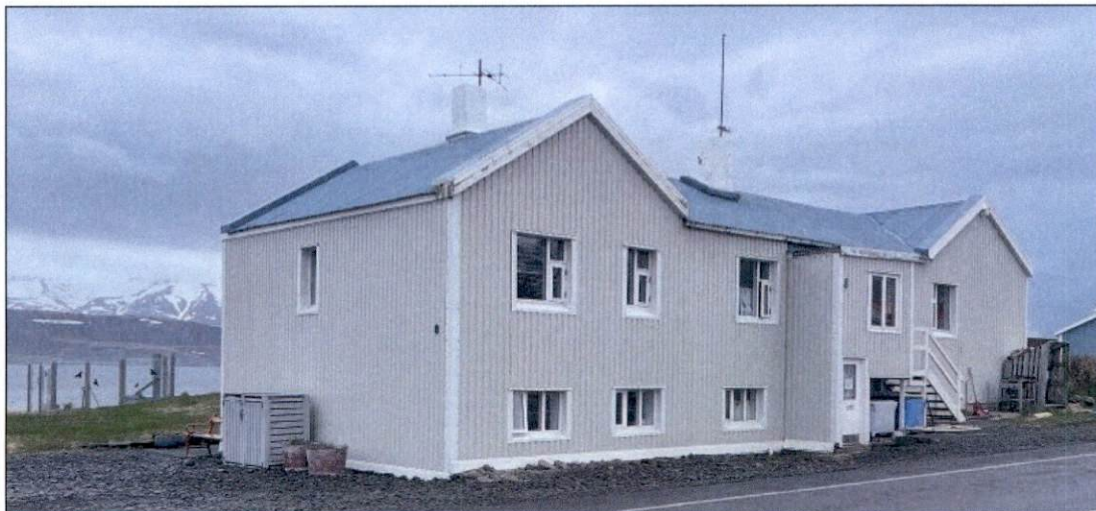
Hönnuður:	Óþekktur.
Notkun:	Parhús.
Aðalbyggingarefni:	Steinsteypa.
Þakgerð:	Tvíhalla þak.
Klæðning:	Stálklæðning.
Þakklæðning:	Bárustál.
Undirstöður:	Steinsteypur
Lýsing:	Parhúsið er látlaust einnar hæðar steinhús með kjallara.
Núverandi staða:	Húsið er í þökkalegu ástandi.
Viðbygging/breytingar:	Engar.

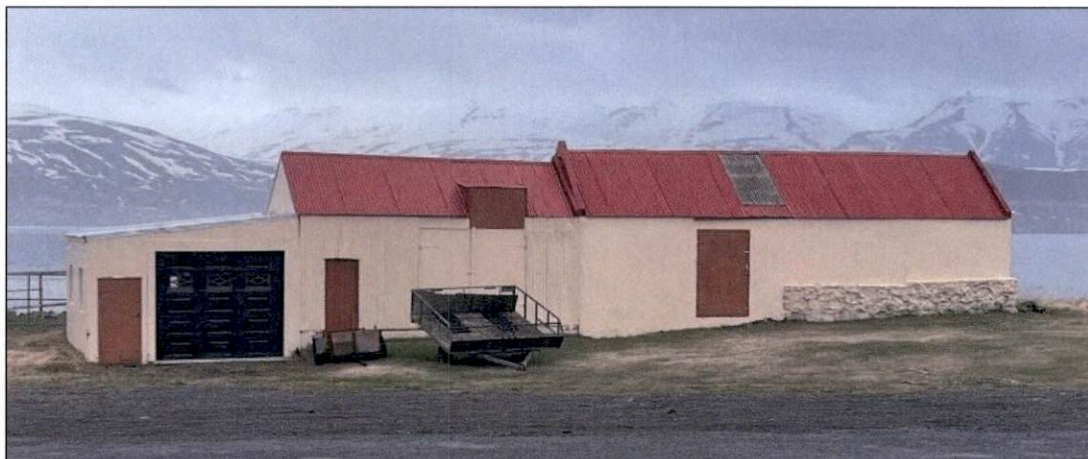
Hönnuður:	Óþekktur.
Notkun:	Geymsluhúsnæði.
Aðalbyggingarefni:	Timbur.
Þakgerð:	Tvíhalla þak og hluti ein halla.
Klæðning:	Stálklæðning.
Þakklæðning:	Bárustál.
Undirstöður:	Steinsteyptar
Lýsing:	Húsið er einnar hæðar geymsluhúsnæði sem hefur mátt muna sinn fífil fegurri.
Núverandi staða:	Húsið er í slæmu ástandi.
Viðbygging/breytingar:	Engar upplýsingar er að finna um viðbyggingar og breytingar á húsinu.

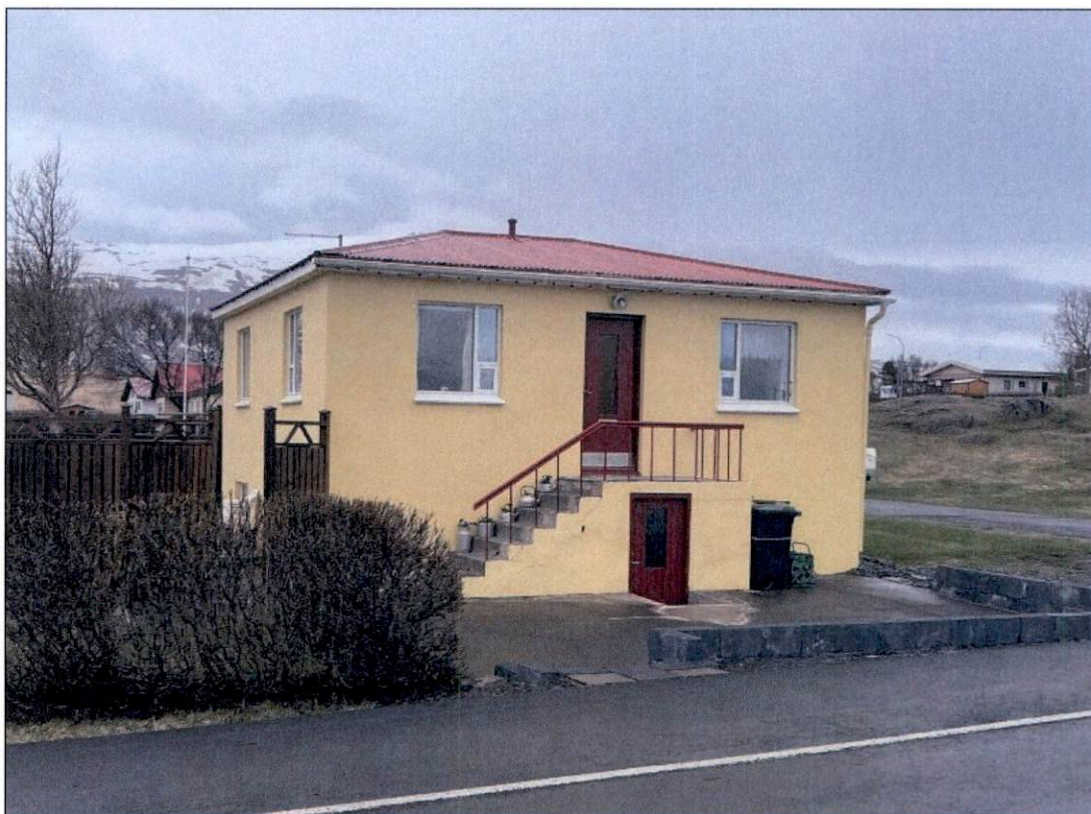
Hönnuður:	Óþekktur.
Notkun:	Einbýlishús.
Aðalbyggingarefni:	Steinsteypa.
Þakgerð:	Valmaþak.
Klæðning:	Múrhúðun.
Þakklæðning:	Bárustál.
Undirstöður:	Steinsteypur
Lýsing:	Húsið er látlaust einnar hæðar steinhús með kjallara.
Núverandi staða:	Húsið er í þokkalegu ástandi.
Viðbygging/breytingar:	Engar.

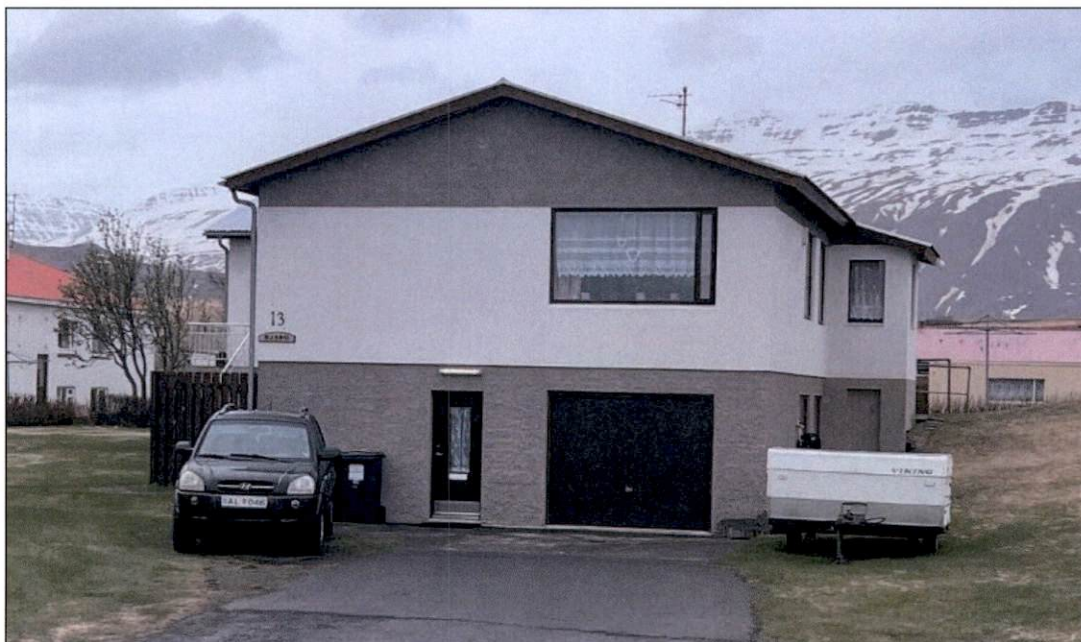
Hönnuður:	Mikael Jóhannesson
Notkun:	Einbýlishús.
Aðalbyggingarefni:	Steinsteypa.
Þakgerð:	Tvihalla þak.
Klæðning:	Múrhúðun.
Þakklæðning:	Bárustál.
Undirstöður:	Steinsteypur
Lýsing:	Húsið er reisulegt tveggja hæða steinhús með sambyggðum bílskúr.
Núverandi staða:	Húsið er í góðu ástandi.
Viðbygging/breytingar:	Gönguhurð hefur verið komið fyrir við hliðina á bílskúrshurðinni.

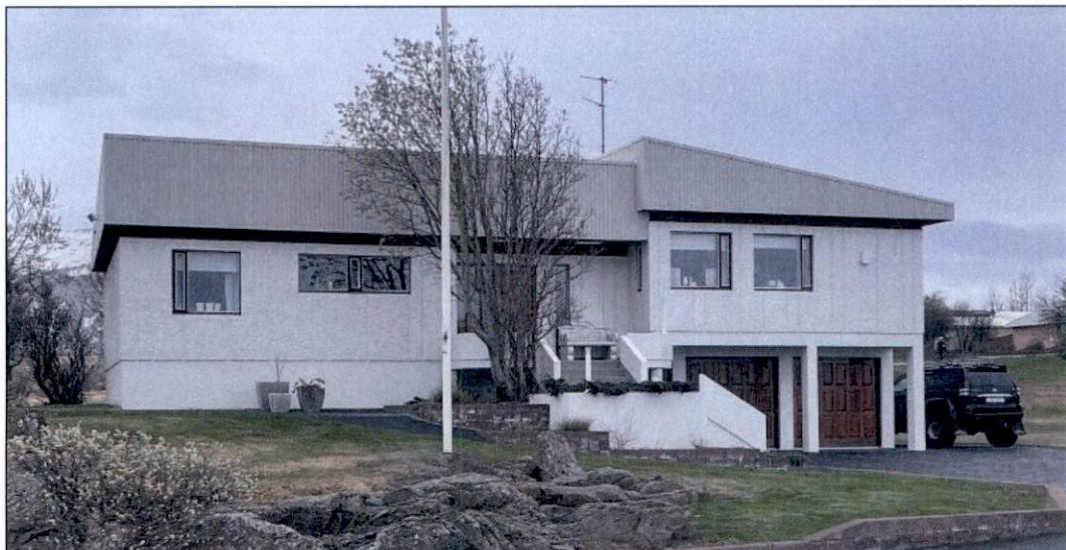
Hönnuður:	Teiknistofa Aðalgeirs T. Stefánssona.
Notkun:	Einbýlishús.
Aðalbyggingarefni:	Steinsteypa.
Þakgerð:	Einhalla þak.
Klæðning:	Múrhúðun.
Þakklæðning:	Bárustál.
Undirstöður:	Steinsteypur
Lýsing:	Húsið er reisulegt tveggja hæða steinhús með sambyggðum bílskúr.
Núverandi staða:	Húsið er í góðu ástandi.
Viðbygging/breytingar:	Engar.

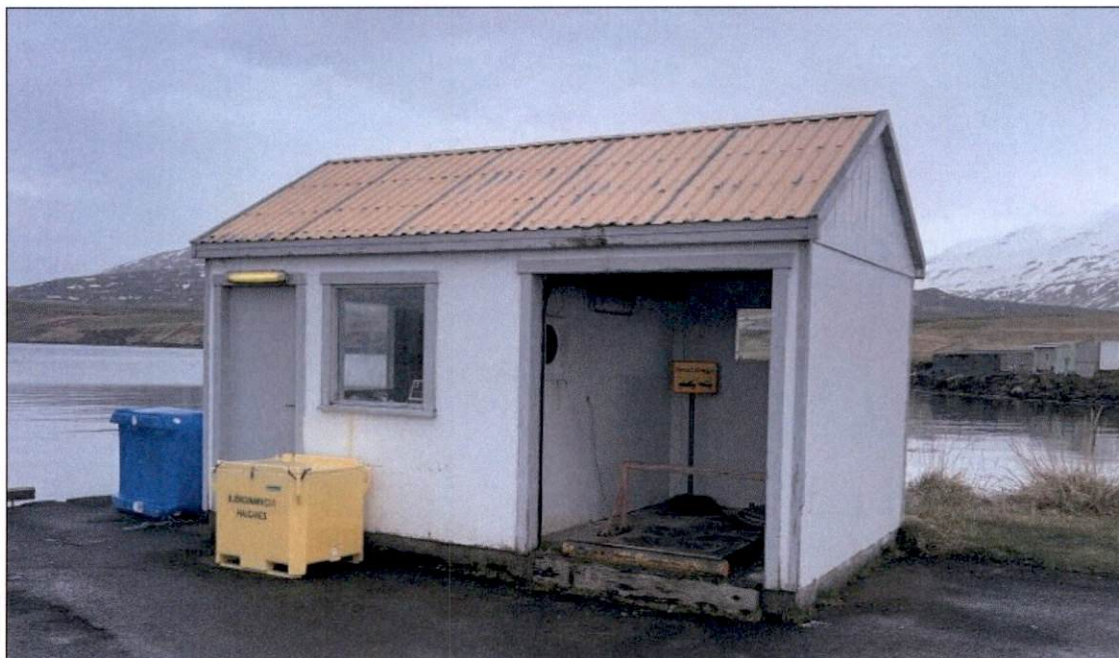
Hönnuður:	Óþekktur.
Notkun:	Hafnarvikt á hafnarbakka.
Aðalbyggingarefni:	Timbur.
Þakgerð:	Tvíhalla þak.
Klæðning:	Timbur.
Þakklæðning:	Trapissuformað stál.
Undirstöður:	Steinsteyptar
Lýsing:	Húsið er látlaust einnar hæðar timburhús.
Núverandi staða:	Húsið er í frekar slæmu ástandi.
Viðbygging/breytingar:	Engar.

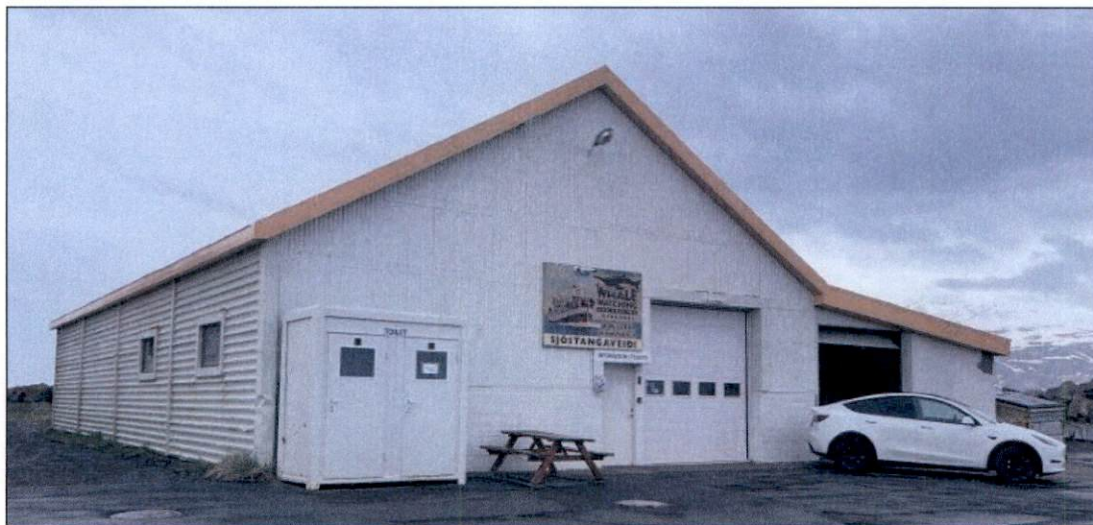
Hönnuður:	Óþekktur.
Notkun:	Fiskverkunarhús.
Aðalbyggingarefni:	Steypa.
Þakgerð:	Tvíhalla þak.
Klæðning:	Timburklæðning.
Þakklæðning:	Bárustál.
Undirstöður:	Steinsteyptar.
Lýsing:	Form hússins er nokkuð hefðbundið fyrir fiskverkunarhús þess tíma.
Núverandi staða:	Húsið er í góðu ástandi.
Viðbygging/breytingar:	Byggt er við húsið til vesturs 1980, hönnuður óþekktur.

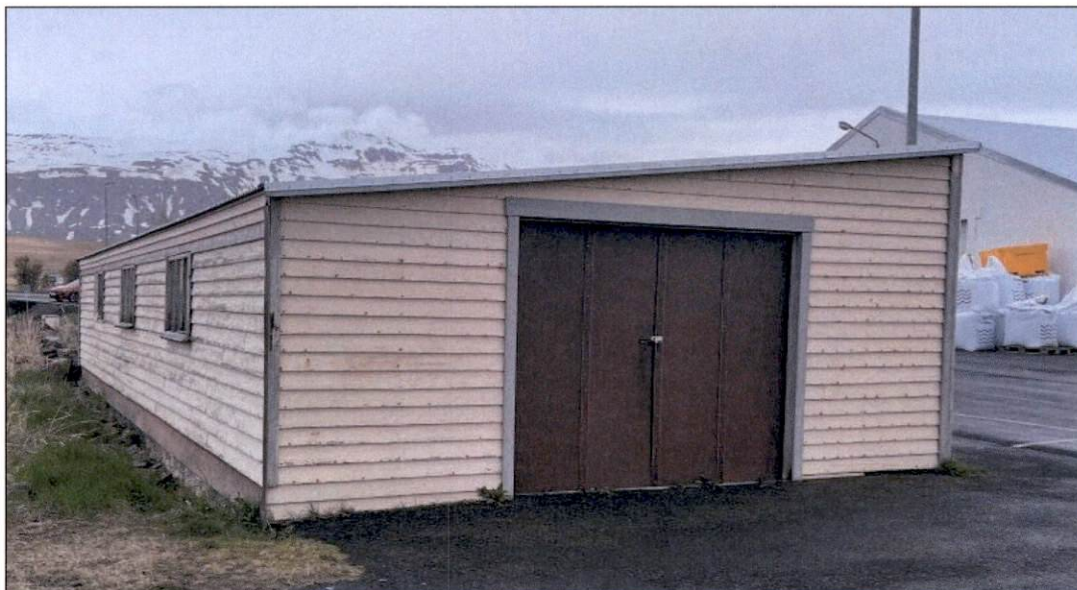
Hönnuður:	Óþekktur.
Notkun:	Fiskverkunarhús.
Aðalbyggingarefni:	Timbur.
Þakgerð:	Einhalla þak.
Klæðning:	Timbur.
Þakklæðning:	Bárustál.
Undirstöður:	Steinsteyptar.
Lýsing:	Húsið er lágreist timburhús á einni hæð með einhalla þaki.
Núverandi staða:	Húsið er í góðu ástandi.
Viðbygging/breytingar:	Engar.

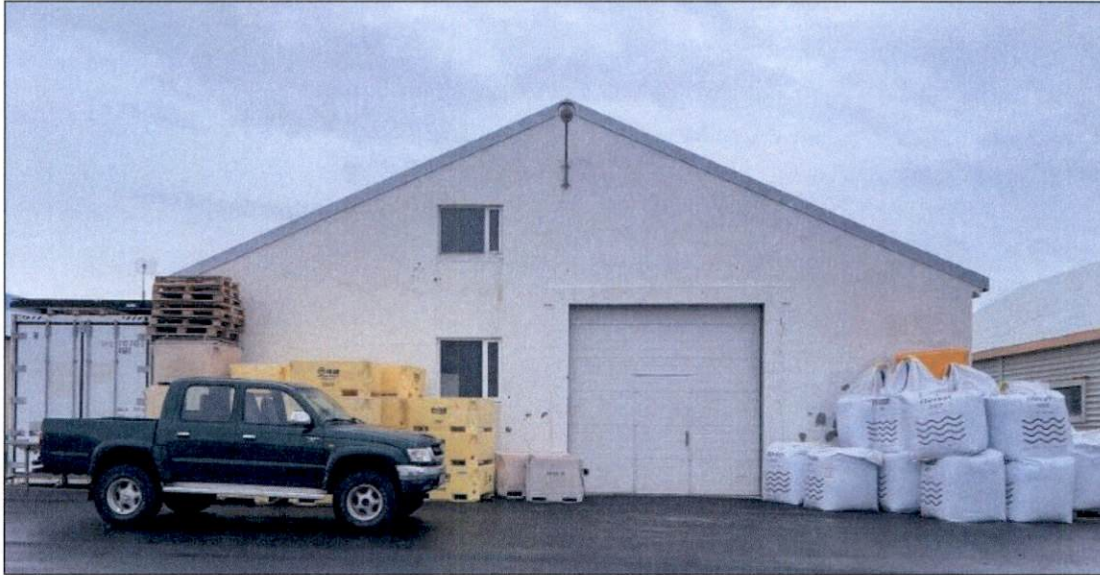
Hönnuður:	Óþekktur.
Notkun:	Fiskverkunarhús.
Aðalbyggingarefni:	Steypa.
Þakgerð:	Tvíhalla þak.
Klæðning:	Múrhúðun.
Þakklæðning:	Bárustál.
Undirstöður:	Steinsteypur.
Lýsing:	Húsið er dæmigert fiskverkunarhús frá sínum byggingartíma.
Núverandi staða:	Húsið er í góðu ástandi.
Viðbygging/breytingar:	Byggt var við húsið til vesturs 1987.

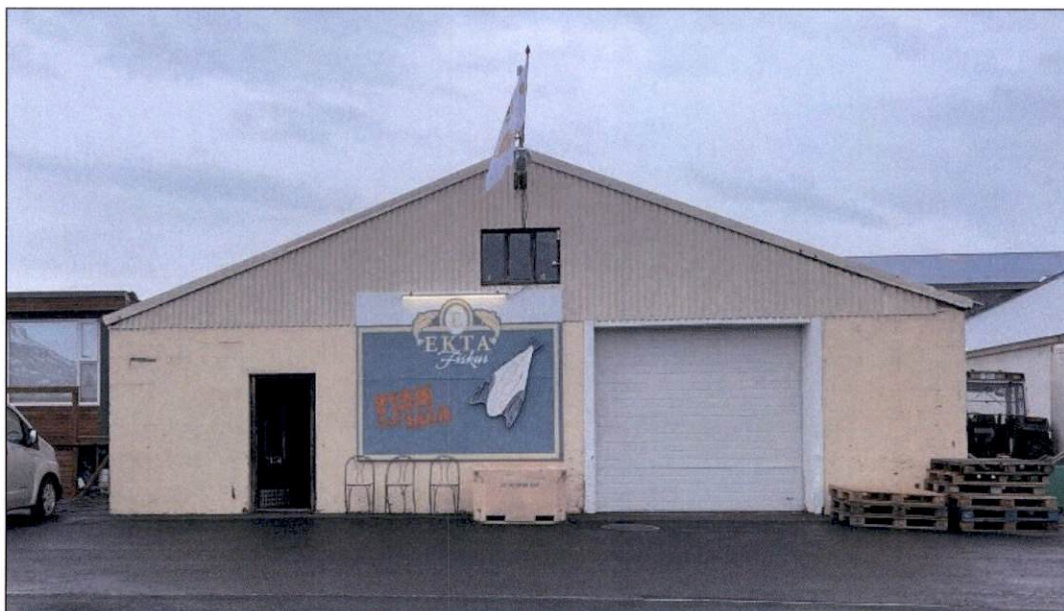
Hönnuður:	Óþekktur.
Notkun:	Fiskverkunarhús.
Aðalbyggingarefni:	Steypa.
Þakgerð:	Tvíhalla þak.
Klæðning:	Múrhúðun.
Þakklæðning:	Bárustál.
Undirstöður:	Steinsteyptar.
Lýsing:	Húsið er dæmigert fiskverkunarhús frá sínum byggingartíma.
Núverandi staða:	Húsið er í góðu ástandi.
Viðbygging/breytingar:	Engar svo vitað sé.
Varðveislumat	
Byggingarstíll:	Nútímabygging, óflokkað.
Byggingarlistrænt gildi:	Meðal.
Menningarsögulegt gildi:	Miðlungs.
Umhverfisgildi:	Húsið hefur gildi sem hluti af götummyndinni.
Upprunaleg gerð:	Ytra útlit hússins hefur ekki tekið breytingum frá upprunalegri mynd svo vitað sé.
Varðveislugildi:	Ekki er gerð tillaga að sérstökum verndunarákvæðum.

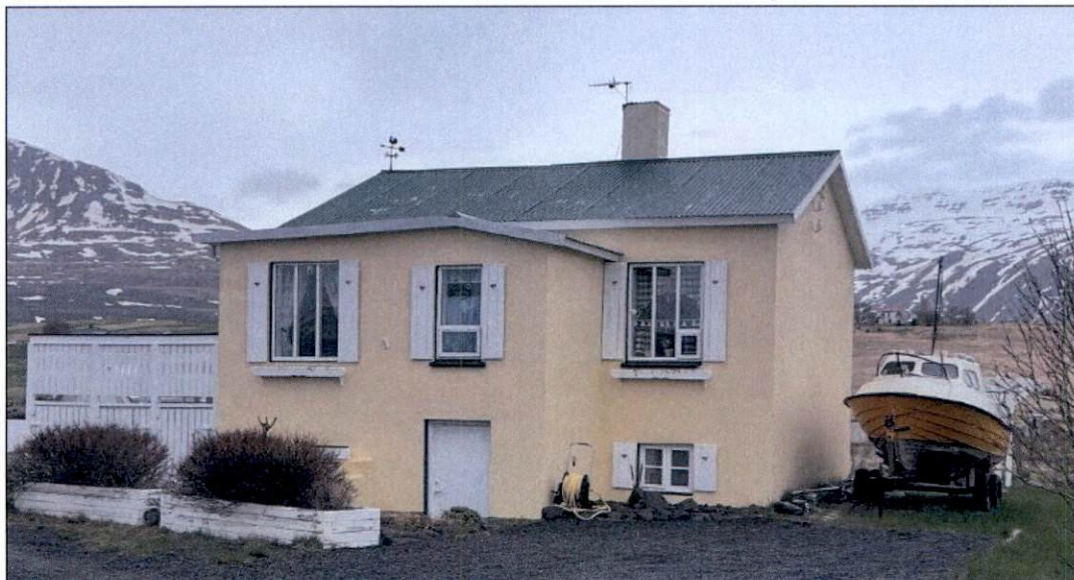
Hönnuður:	Óþekktur.
Notkun:	Einbýlishús.
Aðalbyggingarefni:	Steypa.
Þakgerð:	Tvíhalla þak.
Klæðning:	Múrhúðun.
Þakklæðning:	Bárustál.
Undirstöður:	Steinsteyptar.
Lýsing:	Látlaust steinsteypt hús á einni hæð með hálfniðurgröfnum kjallara, þakform tvíhalla.
Núverandi staða:	Húsið er í þokkalegu ástandi.
Viðbygging/breytingar:	Forstofa stækkuð til suðurs í kringum 1980.
Varðveislumat	
Byggingarstíll:	Einfalt steinsteypuhús.
Byggingarlistrænt gildi:	Meðal.
Menningarsögulegt gildi:	Miðlungs.
Umhverfisgildi:	Húsið hefur mikið gildi sem hluti af götummyndinni og sökum aldurs.
Upprunaleg gerð:	Ytra útlit hússins hefur ekki tekið miklum breytingum frá upprunalegri mynd, nema fyrrgreind stækkun á forstofu.
Varðveislugildi:	Ekki er gerð er tillaga að sérstökum verndunarákvæðum.

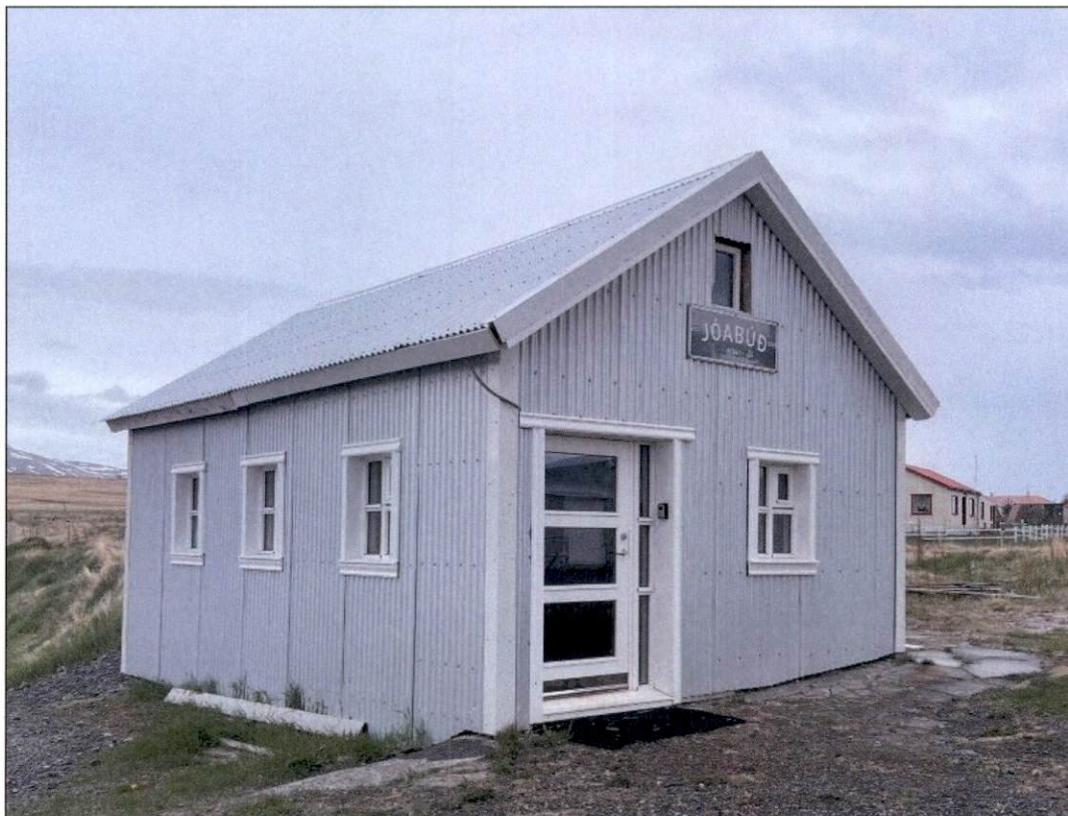
Hönnuður:	Óþekktur
Notkun:	Verbúð.
Aðalbyggingarefni:	Timbur.
Þakgerð:	Tvíhalla þak.
Klæðning:	Bárustál.
Þakklæðning:	Bárustál.
Undirstöður:	Steinsteyptar.
Lýsing:	Húsið er látlaust hús á einni hæð með tvíhalla þaki.
Núverandi staða:	Ytra byrði hússins er í góðu ástandi.
Viðbygging/breytingar:	Engar.
